李沧区鹏宸新便利店“12·7”一般机械伤害事故调查报告

李沧区政府事故调查组

2026 年 1 月

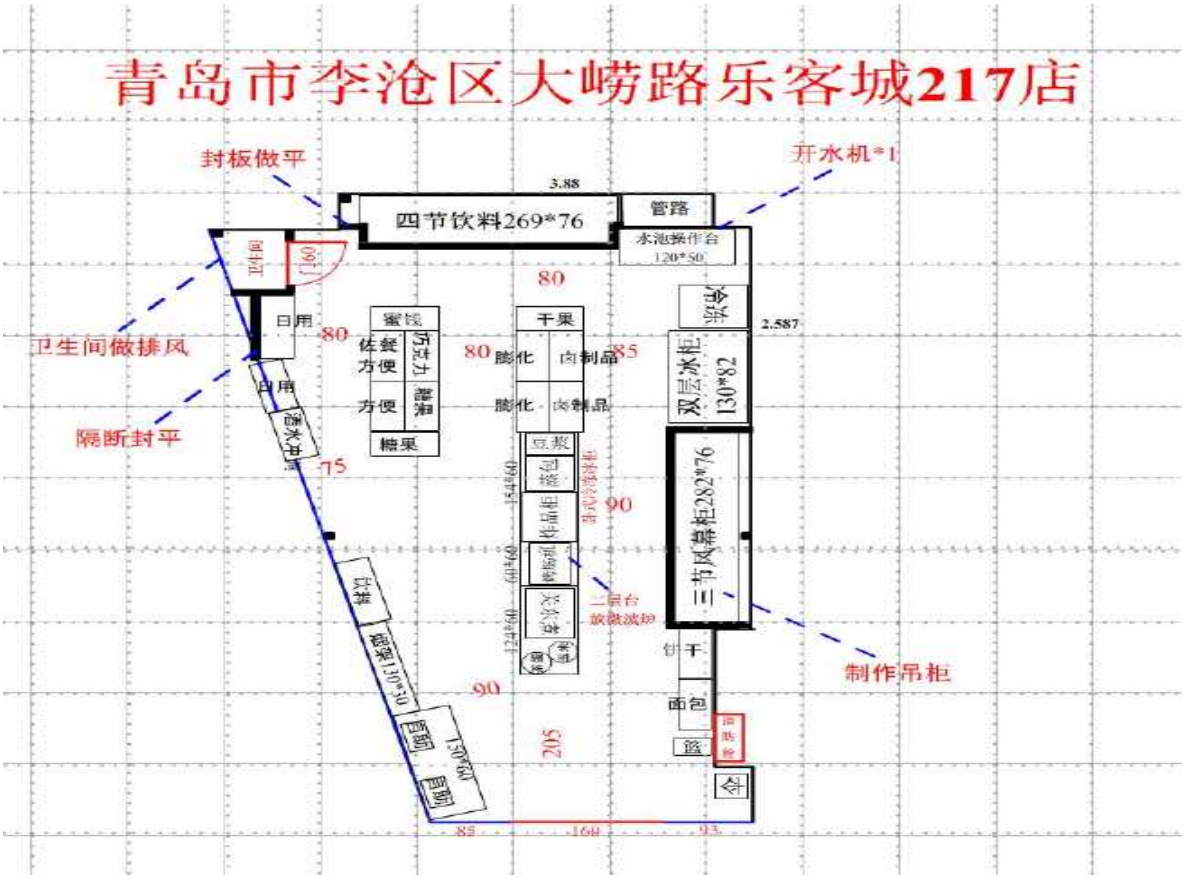
图 4 便利店现场布局图

涉事便利店共一层，面积约 40 ㎡，层高约 4m，店内主要摆放各类货架、冰柜、冷藏柜等（图 4），在距室内地面约 2.73m 高度有吊顶隔层（系刘伟经营前改造），在吊顶隔层西侧存放货物。

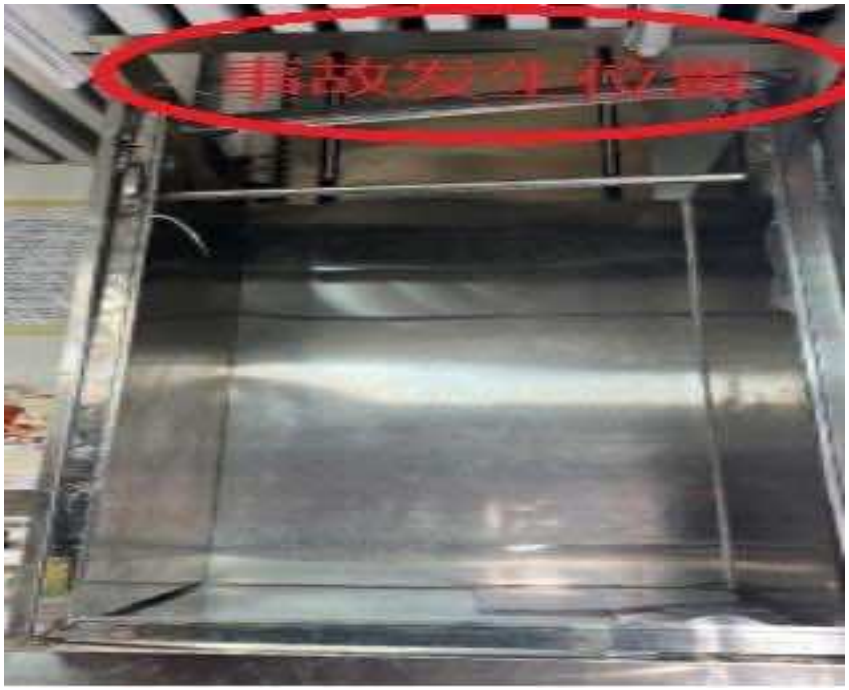
图 8 救援后的导轨式液压升降载货平台

（4）涉事设备勘验。事故发生后，为了便于救援，救援人员切断了升降载货平台用电，有机玻璃厢门也因救援破拆导致变形，厢门上部方管破断（图 8）；升降载货平台停留在吊顶隔层下部，箱底距地面高度为 1.7m。技术组对升降载货平台功能进行勘验，升降载货平台恢复供电后运行正常，无线遥控器上急停等功能按钮操控正常。

事故调查组经现场勘验、调查询问并结合视频监控，综合分析认为：鹏宸新便利店未为员工提供便于上下吊顶隔层的安全通道，郭峻泽乘坐不允许载人的升降载货平台，在上升过程中头部探出货厢外，致使头颈部被上行厢门顶部方管挤在吊顶隔层龙骨挤压，导致窒息死亡是该起事故的直接原因。

（一）鹏宸新便利店应认真吸取事故教训，积极履行好安全生产主体责任。经营者要以身作则，进一步强化安全生产管理，督促全体从业人员提高安全意识、严格遵章守纪，对使用升降载货平台的人员进行必要培训合格后方可进行操作，坚决制止违反操作规程的行为；对发现的事故隐患要采取技术和管理措施，彻底予以消除。
