粤海街道南山供电营业中心工程“8.3”一般起重伤害事故调查报告

时间：2018-10-17 来源：南山区安监局

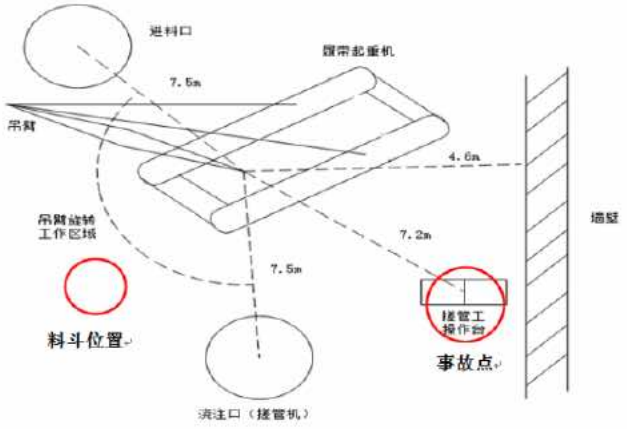
四、事故发生的原因和事故性质

吊挂料斗的钢丝绳断裂，料斗失控坠落是导致事故的直接原因。钢丝绳长期接触混凝土（腐蚀介质），缺少润滑，锈蚀严重，其外形大小没有明显变化，但钢丝绳在腐蚀介质作用下，材质发生变化，强度明显降低，当钢丝绳的承载能力低于载荷时，钢丝绳断裂，导致发生事故。

（一）工勘公司按照“四不放过”的原则，认真吸取事故教训，对公司所有工地的施工机械的安全性进行一次全面的排查整治，加强施工机械维护保养，建立严格的施工机械管理制度，确保施工机械处于良好工作状态才能进行作业。
