粤海街道科兴科学园“4.14”一般触电事故调查报告

时间：2019-06-13 来源：南山区应急管理局

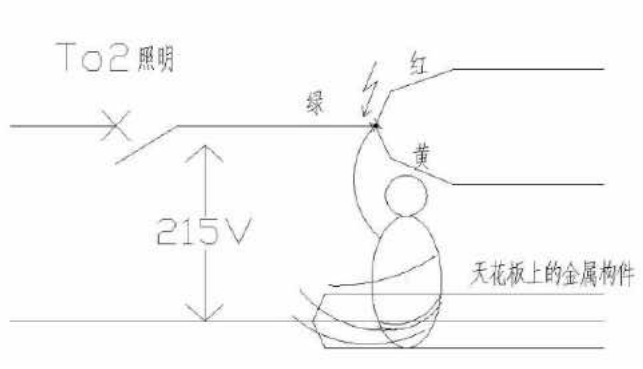
金属通风管和固定天花板的金属构件、消防水管、穿电线金属管等可导电金属物，混凝土顶板与其天花板构件之间的间距约0.6米。在混凝土顶板与吊顶天花、消防水管及金属构件之间，金属导管四方盒处伸出三组导线，其中二组导线裸露，裸露导线中的其中一组绿、黄、红缠绕在一起；另一组裸露的只有一条蓝色导线。经测量，绿、黄、红缠绕一起的裸露导线存在对地交流电压值215V，另一条蓝色裸露导线及天花板内各种金属物不带电。（如图一、图二、图三）

图一　施工现场

图二　天花板内

图三 触电示意图

张某辉安全意识淡薄，未采取安全防护措施，在带电的环境中作业，触及裸露绿、黄、红缠绕一起带交流215V照明回路供电导线，同时身体其它部位与天花板上金属物体接触，使人体对地有交流215V电位差。

（一）中乐视听公司：1、要严格按照安全生产相关法律法规和中央、省、市、区各级领导对安全生产工作的要求，进一步落实安全生产主体责任；2、按照“四不放过”的原则，对公司的

安全生产管理工作进行一次全面的整治，认真吸取这次事故的教训，认真开展事故警示教育活动，加大安全生产投入，加强安全管理人员的配置，加强对工人的安全生产教育培训，加强对现场安全隐患的排查，为作业人员营造安全的作业环境。
