天峨县三堡乡顶换矿区“7•11”非法盗采中毒（窒息）事故调查报告

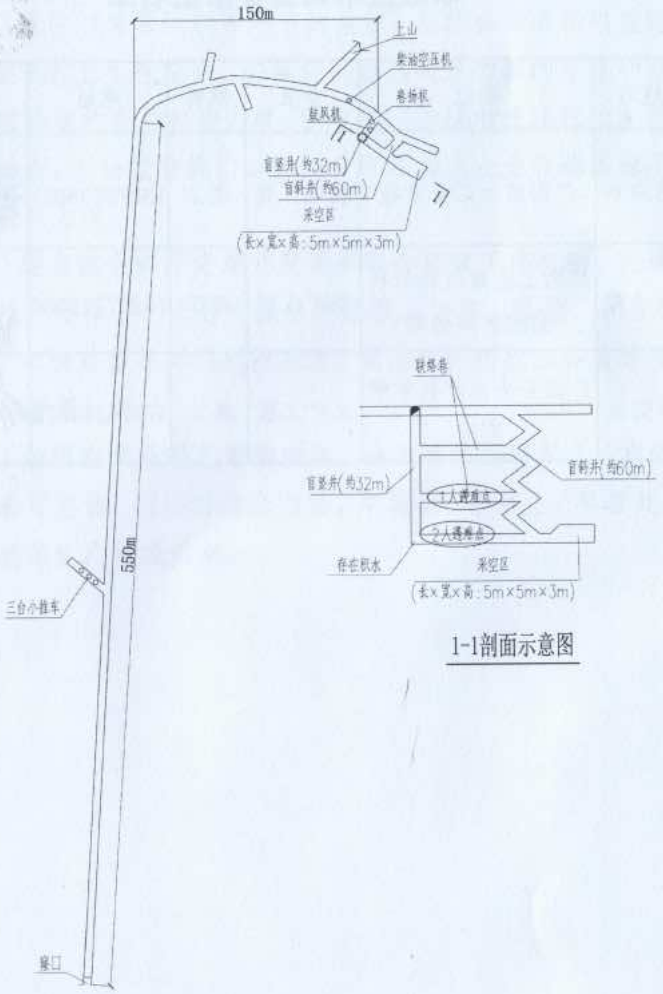
（2）设备布置情况。根据专家现场勘察，设备布置情况如下:

①矿硐内的第一个岔巷存放有3台手推车(见现场照片4);

②距盲竖井井口25米处有一台W-3/5- J型银潮牌活塞式柴油驱动空气压缩机（见现场照片5、6）;

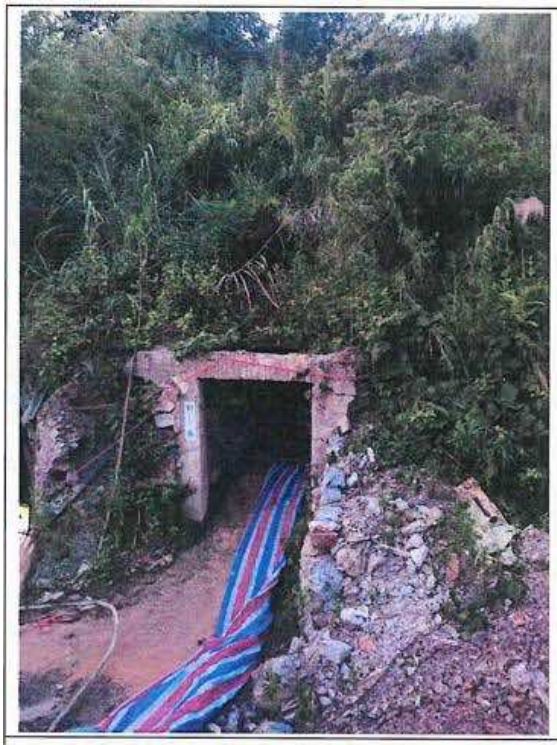
图 1：顶换矿区“7·11”事故矿硐井巷平面示意图

①从硐口（见图1和现场照片1）至事故点的盲竖井为700米平巷，断面平均1.3米×1.6米；

②盲竖井（见现场照片2）深32米，直径1.2米；

③距离盲竖井7米处为木支护盲斜井（见现场照片3），斜长60米，断面0.6米×0.7米；

④盲竖井与盲斜井上下相互贯通，其中中部有两处联络巷，靠近盲斜井底部一侧为5.0米（长）×5.0米（宽）×3.0米（高）

的采空区。
