沈阳法库“7·9”一般物体打击事故调查报告

沈阳市政府事故调查组

2026 年 8 月 28 日

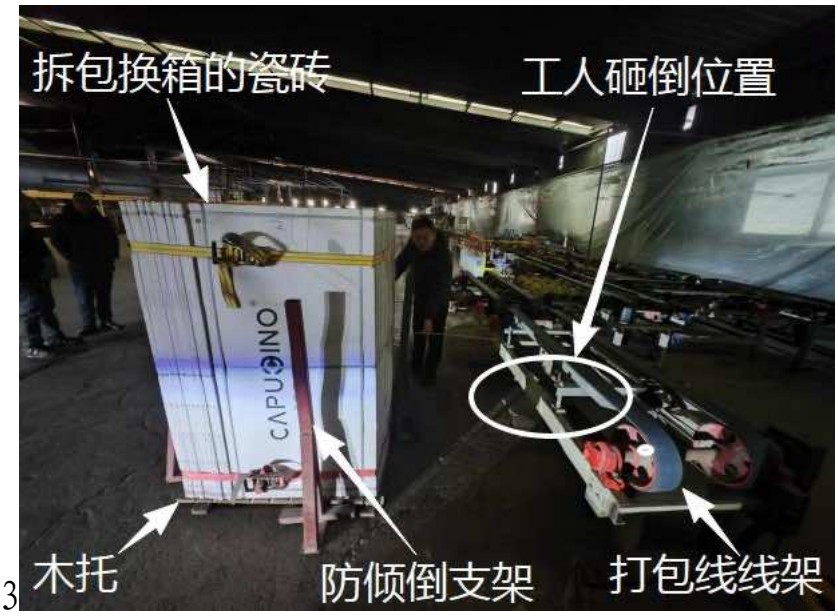
事故现场位于沈阳市法库县经济开发区沈阳某家居公司生产车间打包线线架位置。打包线线架长2.2米、宽0.8米，木托规格为1.1×1.1米，需拆包换箱瓷砖规格0.75×1.5米，每箱内装2片瓷砖，每箱瓷砖重50公斤。事发前，工人在木托南、西、北三面放置了防倾倒支架，未在朝向打包线线架的东面放置防倾倒支架。事发时，木托放置位置与打包线线架水平距离约0.9米。约5箱瓷砖向东倾倒砸伤工人，倾倒瓷砖总重量约250

图 1 事故现场还原照片

图 2 预拆包瓷砖俯视照片

工人李某林、毕某平违章作业[1]，在进行瓷砖拆包换箱作业时，未按照切割线工艺操作规程放置防倾倒支架，瓷砖倾倒将李某林砸倒在打包线线架上，造成事故发生。

沈阳某家居公司要严格落实企业安全生产主体责任，结合公司实际建立健全各项安全生产规章制度，强化作业现场日常安全检查和巡查，及时排查并消除各类事故隐患。提升从业人员安全教育培训质效，压实安全管理人员和作业人员的岗位责任，严格监督、教育作业人员落实安全防范措施。完善安全风险分级管控
