高明明城佛山市神宇新材料有限公司“10·12”一般触电事故调查报告

经调查认定，佛山市神宇新材料有限公司“10·12”触电事故是一起因作业人员使用不符合安全要求的手持工具导致触电的一般生产安全责任事故。

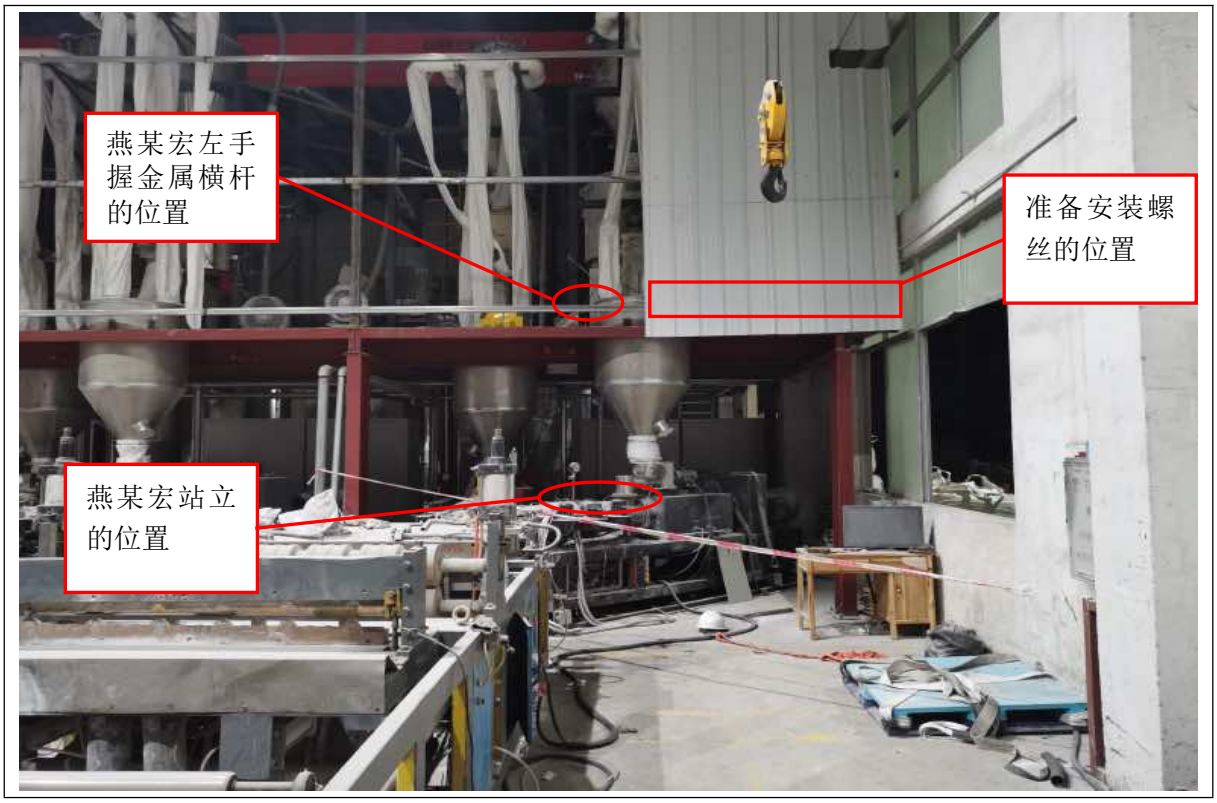
图 1 事故现场情况

事故发生位置位于神宇公司新车间投料平台下方靠近西面墙的65#挤出机旁边。事故发生时，燕某宏等人在新车间投料平台安装防护板，燕某宏站立在65#挤出机上方，准备安装自攻螺丝时，右手拿着电钻，左手拿着电钻的电缆线并握住固定防护板的金属横杆，突然发生触电，燕某宏从65#挤出机上方跌落到地面受伤，跌落位置位于65#挤出机西侧。地面有一摊血渍，旁边有一条安全带、一顶安全帽、一台电钻。电钻型号:J1Z-FF05-10A，电压220V，电钻连接自制延长线电源插座。

燕某宏使用的电钻是从投料平台西侧墙上的插座取电，插座上游是由车间的照明线路电源开关控制，电源开关为三相四极断路器，未见采用剩余电流动作保护装置进行末端保护和分级保护。施工现场未设置“当心触电”“当心坠落”等安全警示标志。
