道里群力黑龙江鼎家装饰工程有限公司“5·25”一般物体打击事故调查报告

2026年5月25日6时50分许，在哈尔滨市道里区群力第一大道外滩壹号院内发生一起物体打击事故，造成1名作业人员死亡，直接经济损失约人民币76.12万元。

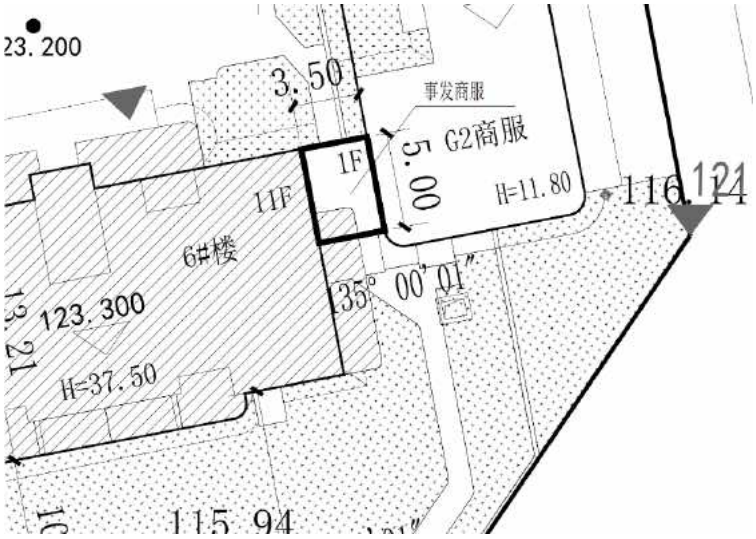
图 1

塌落作业面位于G2商服与6#楼之间的商服网点屋面，作业

高度为 3.3m，如图 1 所示。
