道里新发哈尔滨市道里区隆居新型建筑材料厂“5·30”一般机械伤害事故调查报告

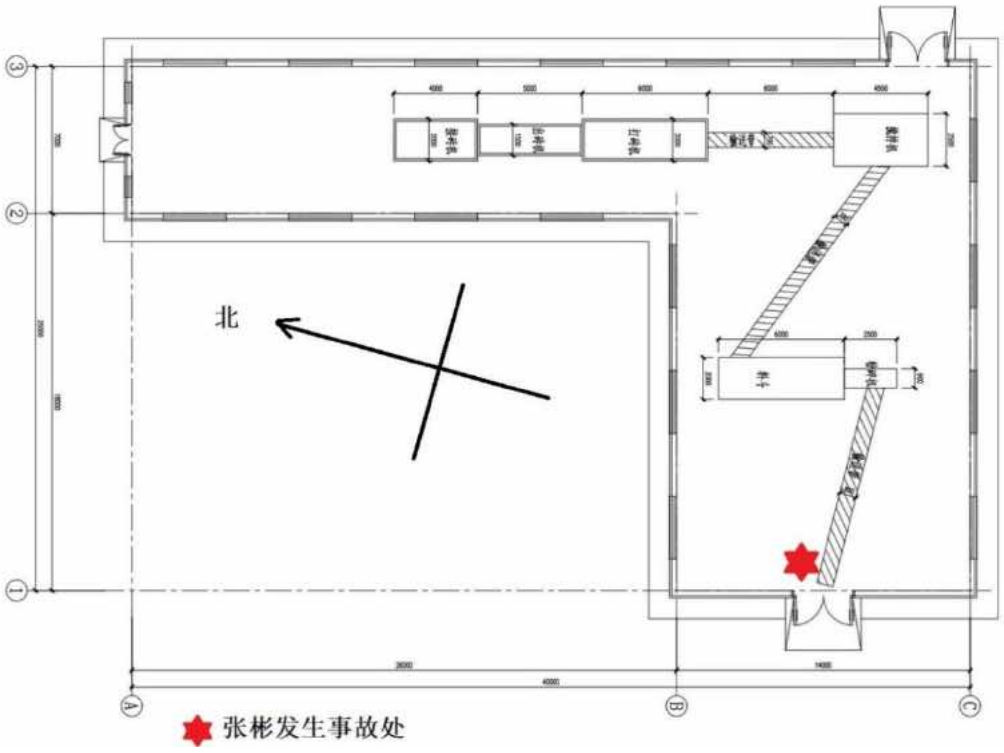
隆居建材厂位于道里区四方台大道420号，事故发生在院内车间后台上料输送带位置，死者张彬被输送带牵引进皮带下，滚轮上方。对周围建筑结构和周边环境未造成破坏，无发生次生灾害的可能。

普工张彬，违反相关操作规程，在未停止输送机的情况下清理输送带滚轮[2]，左手被卷入传送带致使胸部被挤压，肋骨骨折使肺部损伤。

2.隆居建材厂制砖车间内带式输送机未按照《带式输送机安全规范》（GB 14784-2013）采取相关安全防护措施。（易挤夹部位没有设置防护装置；带式输送机人行道侧未设拉绳保护装置；输送带未设跑偏检测装置，仅靠人工调整；从动轮中心轴超出输送机架体，导致意外发生时，易对人身造成伤害。）

1.哈尔滨市道里区隆居新型建筑材料厂应立即停止生产，深刻吸取此次事故教训，聘请相关专家或机构，对车间内机械设备存在的安全隐患进行排查治理。并“举一反三”将隐患排查治理工作扩展到整个厂区。
