道里中国工艺文化创意园·黑龙江项目“4·13”一般高处坠落事故调查报告

2023年4月13日6时05分左右，位于道里区中国工艺文化创意园·黑龙江（外滩1898，C-08-01-02地块）项目二期A8#楼幕墙工程施工现场发生一起一般高处坠落事故，造成1名作业人员死亡，直接经济损失约98.1万元。

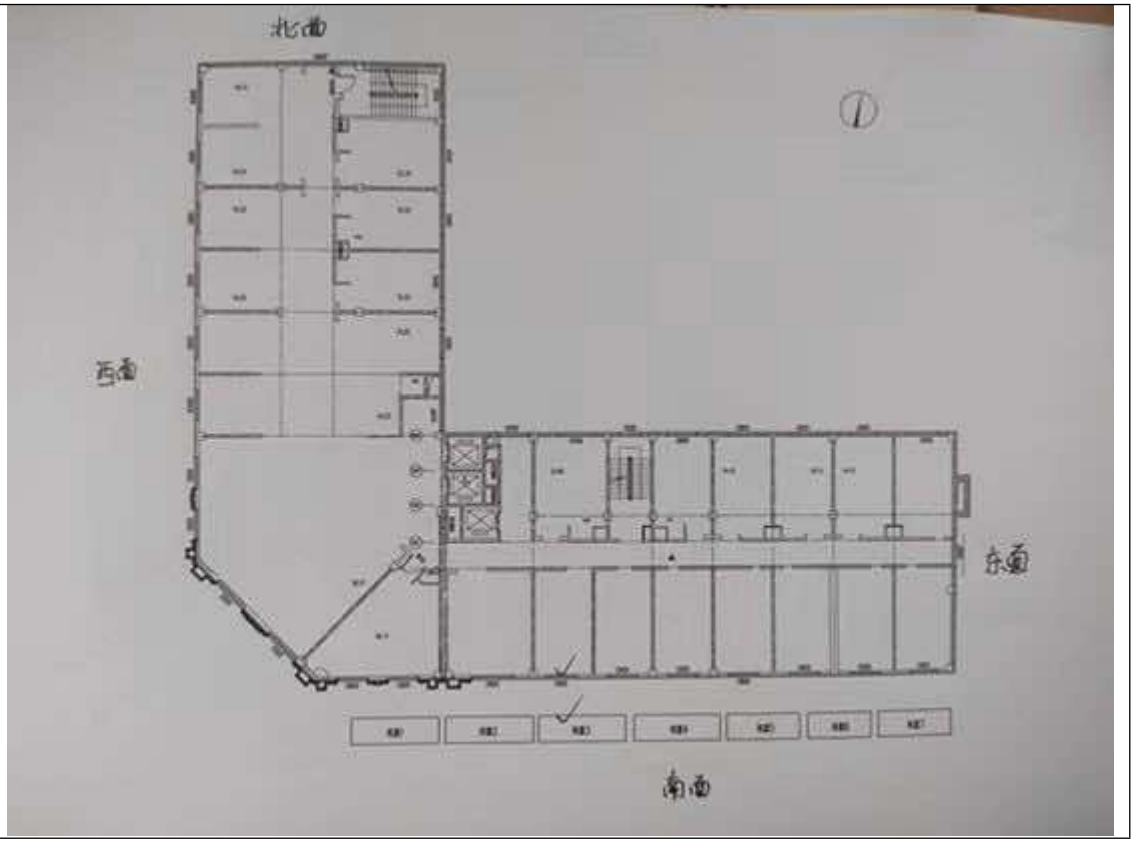
事故现场照片

沈阳沈飞集团铝业幕墙工程有限公司中国工艺文化创意园·黑龙江项目二期A8#楼为框架结构商用楼。楼体共7层，无地下，高约25.9米，建筑面积8131.15平米。事故发生在楼体南侧5层左起第4个窗口。窗口距离室内楼层地面高约230mm，距离室外地面约14.25米。窗口大小为宽1930mm×高2160mm。发生事故的工人为石材安装工，使用的吊篮为无锡市龙升建筑机械有限公司设备型号为ZLP630型电动吊篮，吊篮规格为长6000mm×宽690mm×高1190mm，左起第三个吊篮。

施工作业人员杨顺喜在事故发生当天未按规定从地面进出悬吊平台，而攀缘A8#楼5楼窗口进入电动吊篮过程中坠落至地面，是导致此起事故发生的直接原因。

入，严禁作业人员从一悬吊平台跨入另一悬吊平台。”杨顺喜使用的吊篮未按照规定落地，而是处于悬空状态。

到底，落实到具体施工作业人员。将此起事故通报全公司及各项目部，对管理不到位、信息掌握不到位、教育培训不到位等薄弱环节举一反三，逐一整改。落实企业主体责任，全面梳理现场存在的隐患，并制定整改措施。对关键岗位人员因故离岗要做到按章请销假，并做好相关工作交接。制定作业人员工作流程，全过程监督和管理。
