盐湖区安邑街道半岛公馆项目建筑工地“8·3”一般高处坠落事故调查报告

盐湖区人民政府事故调查组

2026 年 3 月

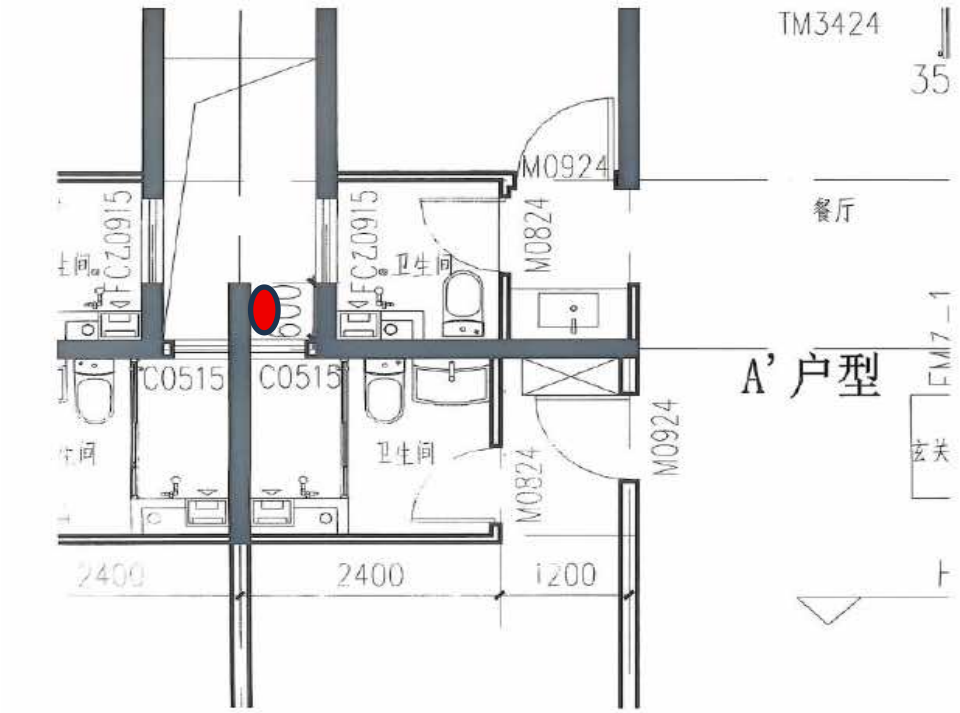
图 2 事故发生总平面图

事发作业地点位于 2#楼 1 单元 702 室卫生间铝合金窗框附近，铝合金窗框安装紧固，卫生间内有正常放置的移动式铝合金人字梯，人字梯下方有撕落的铝合金窗框用塑料保护膜，人字梯外侧放置有未佩戴的五点式安全带。702 室卫生间距离采光井底部高度在 28m 左右。

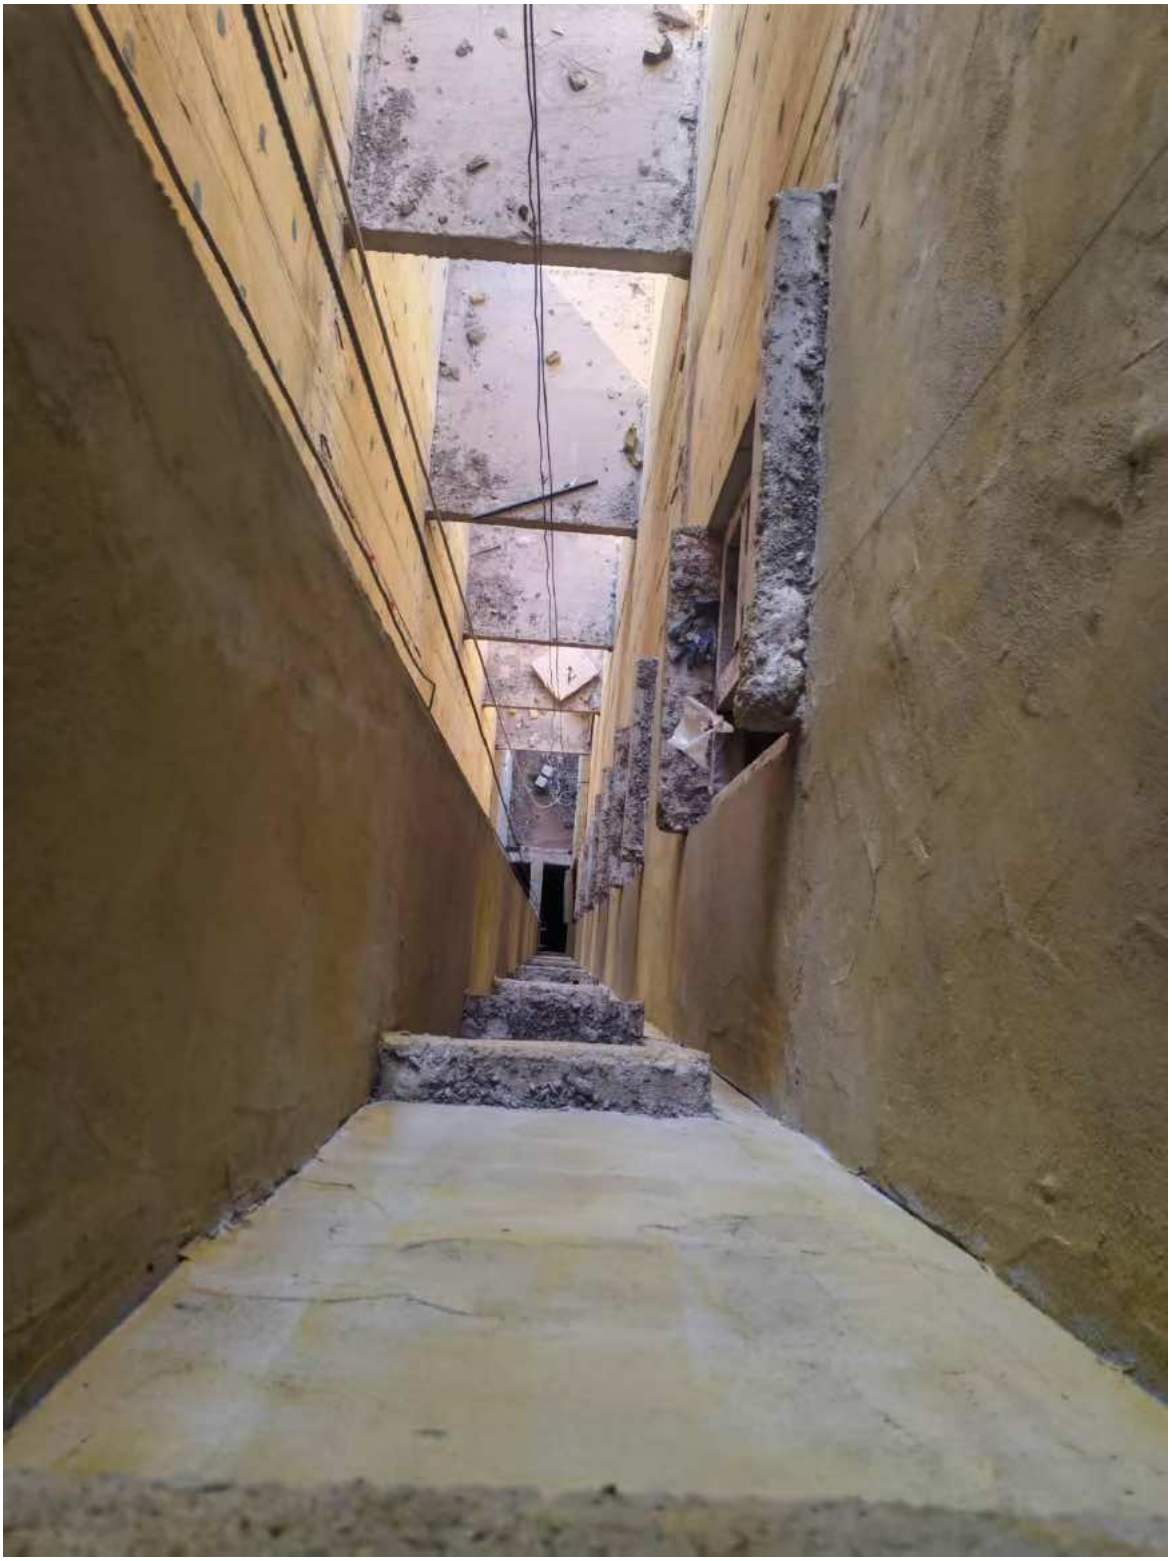
图 7 事发地点已清理完成的铝合金窗框外侧

图 6 清理铝合金窗框的塑料保护膜及未系的安全带

铝合金窗户边框上贴了一层型材保护膜（0.3mm塑料薄膜），保护膜用胶分段粘结在铝合金窗框上，其中上部窗框距离地面在2.24m左右，作业人员站在移动式人字梯上清理，窗户外为直通地面的采光井，存在坠落风险。

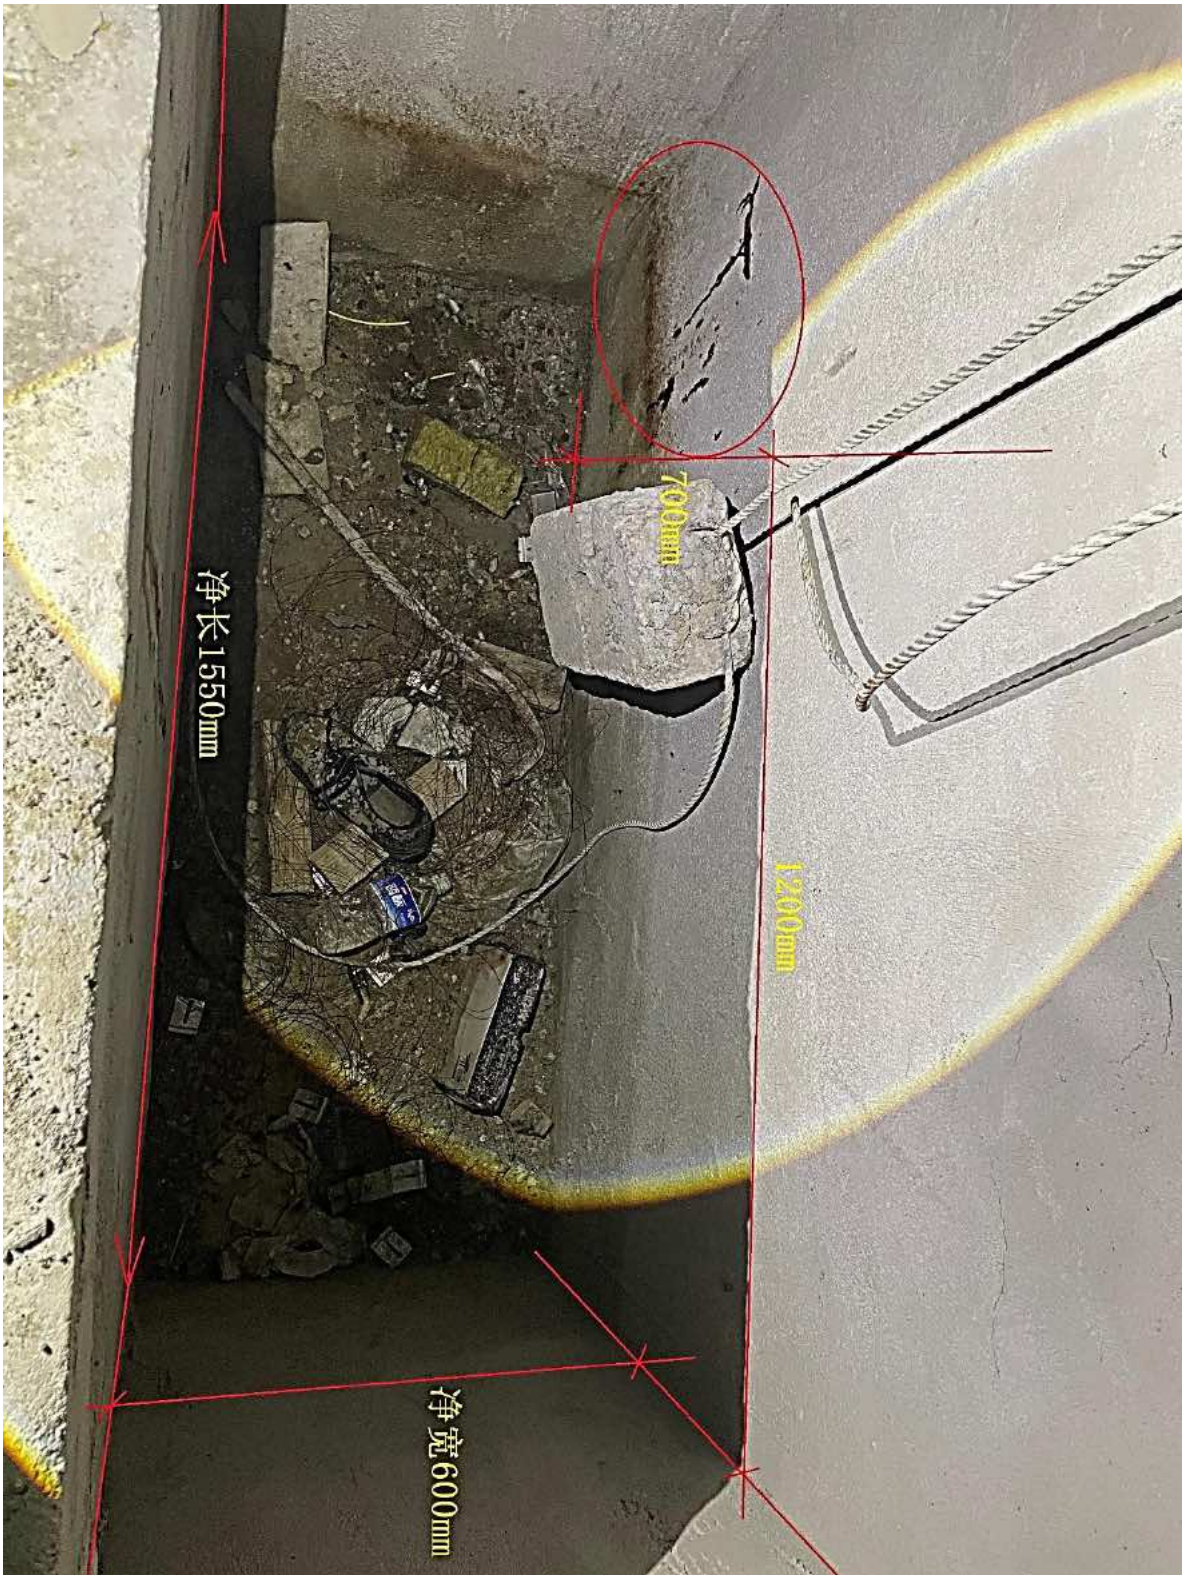
图 8 作业地点现场俯视图（受伤人员掉落）

事故现场位于运城市盐湖区安邑街道办事处辖区内“半岛公馆 1#住宅楼、2#住宅楼”项目施工现场，人员掉落位置位于 2#楼北侧 1 单元与 2 单元之间的采光井底部。采光井底部位于负 2 层，为一长 1.55m，宽 0.6m 的矩形地坑，人员救援时，利用负 2 层窗户作为救援人员通道进行施救。

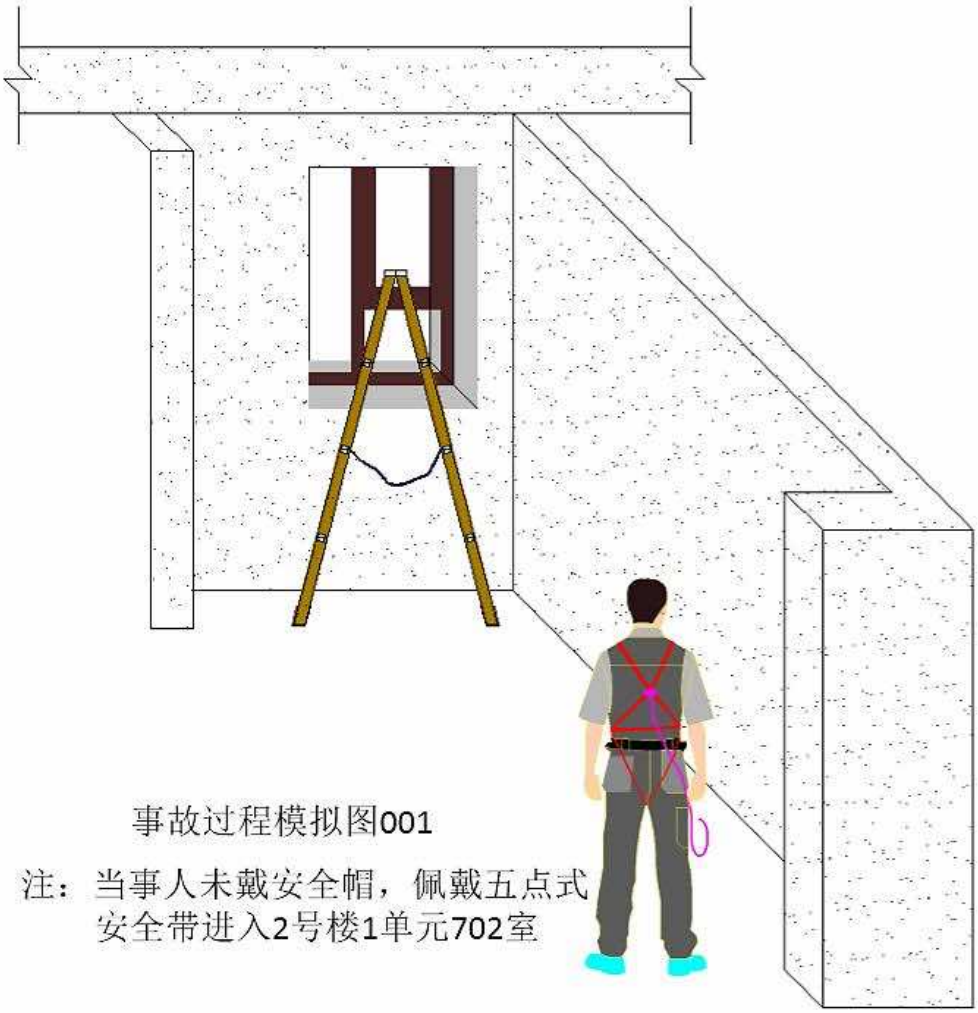
图 12 事故模拟图 1

刘某江安全意识淡薄，对清理铝合金门窗上部型材保护膜安全风险认识不足，擅自卸掉防坠落五点式安全带[1]，站在人字梯上，冒险侧身弯腰探出窗户外撕扯型材保护膜时，身体重心失去平衡坠落，是导致事故发生的直接原因。

1.人员作业行为分析。根据事故调查组对事故现场的勘察，刘某江（死者）作业地点位于2号楼1单元702室卫生间，卫生间窗户为铝合金金属窗，窗框边上用胶分段粘贴了一层塑料保护薄膜，窗户外侧为直通地下室的采光井，采光井底部距离事发铝合金窗框约28m，本次作业任务主要为清理窗框内、外部表面上的保护膜，窗框上部外侧保护膜最高处距离地面2.24m，站立在地面无法正常作业，刘某江借助移动式人字梯进行作业，移动式人字梯张开时，高度1.4m，下部宽0.85m，下部设置有防滑垫，共设三个步梯，第二步梯中间采用棉绳连接，人字梯下部宽0.4m，上部宽0.3m，第三步梯脚踏面距离地面在1m，刘某江身高在1.78m左右，其站立高度距离右侧上窗框底部约0.5m，铝合金窗框右上框宽0.31m，刘某江肩宽在0.36m左右，上部作业空间高度为1.14m，刘某江站立在人字梯上撕扯型材保护膜时需要侧身弯腰探出，存在坠落风险。

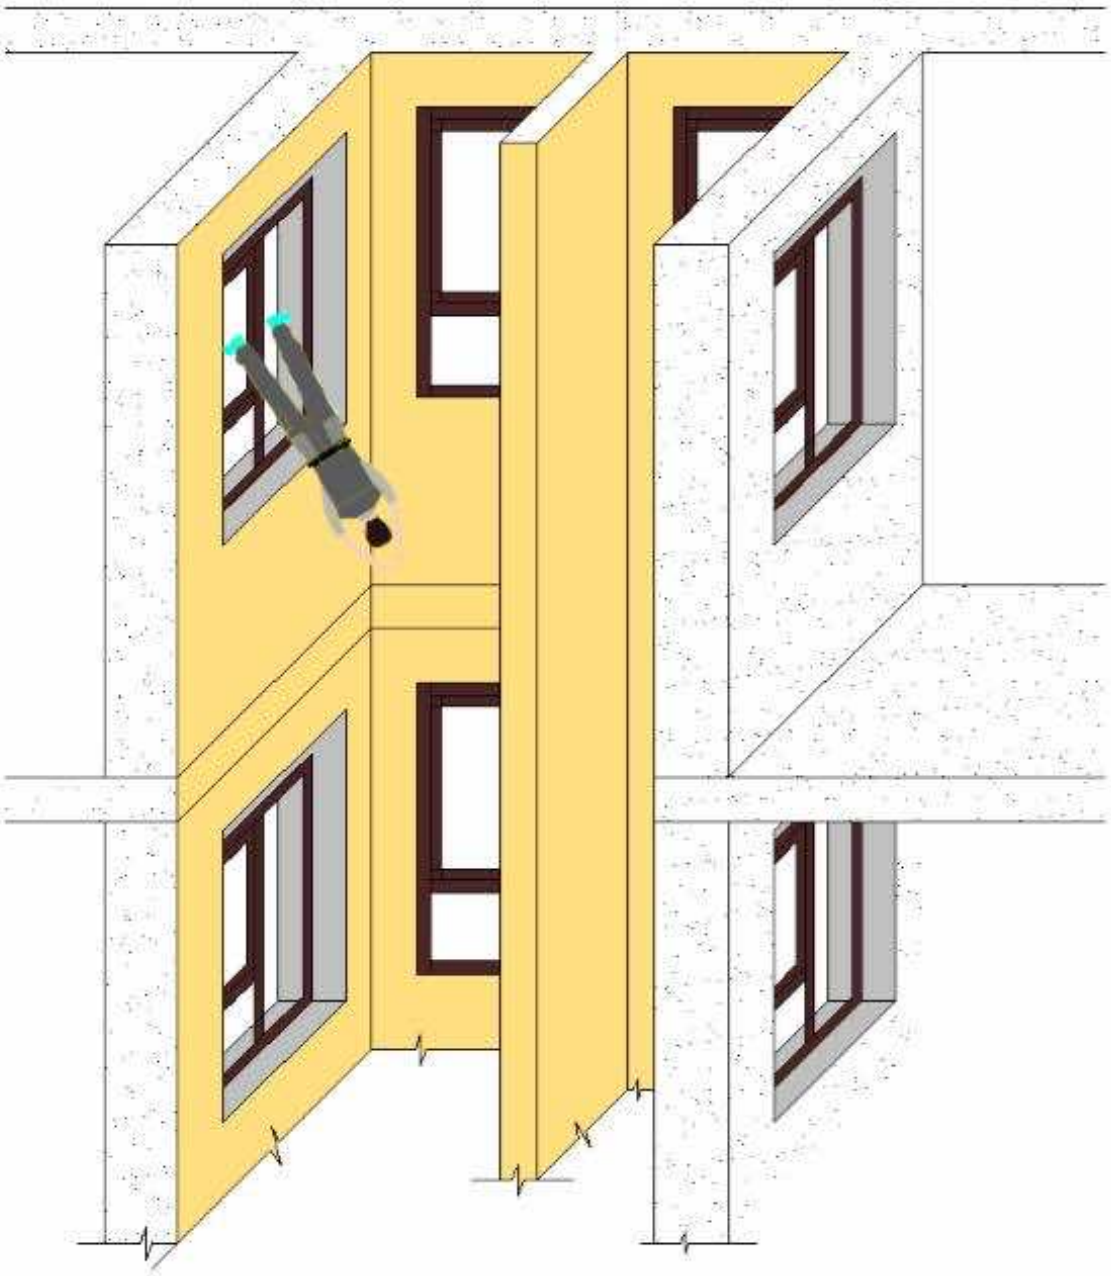
图 19 事故模拟图 8

事故过程模拟图007
注：双手向下用力撕扯，保护膜突然断裂，
由于身体严重失衡，在惯性作用下，
上半身猛然向下开始坠落

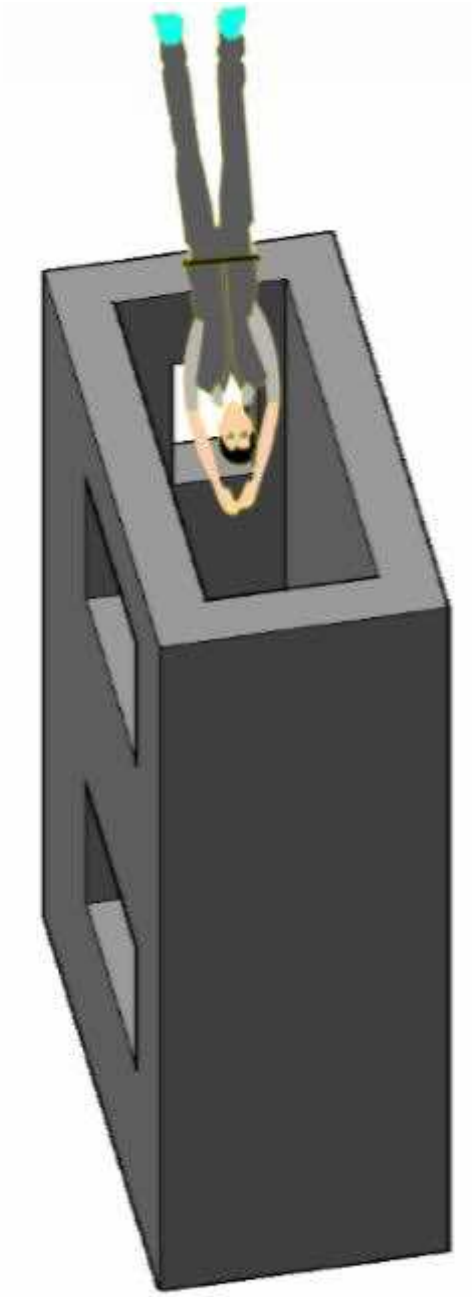
图 20 事故模拟图 9

事故过程模拟图010
注：当事人坠入地下室负二层的采光井地面
