北京诺亚农业科技有限公司“2·27”一般生产安全事故调查报告

北京诺亚农业科技有限公司“2·27”

一般生产安全事故调查组

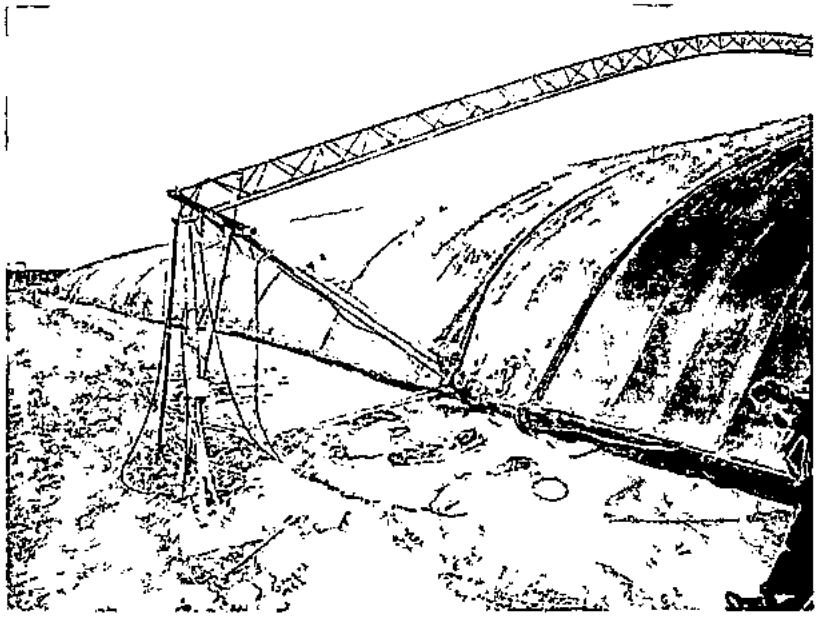
（事故现场照片 1）

北京诺亚农业公司有机蔬菜种植基地西区总占地面积235亩，现有50个有机蔬菜种植棚室，其中：日光温室28个，春秋拱棚22个。事发16号日光温室长120米，宽16米，占地面积1920平方米，日光温室顶部最高点距地面5.5米。涉事电动卷帘机属于农业机械，其架设于16号日光温室外侧中间部位，型号为LN-D190（利农系列精品卷帘机），主要由LN-D190主机、三相异步电动机、支撑架、卷轴等部件组成。事发现场卷帘机主机等部件处于日光温室南侧底部，其上悬挂一根皮带。该皮带脱离皮带轮槽，卡在皮带轮与主机箱体之间。另一根皮带在卷帘机东侧约2米处地面上。
