石狮蚶江豪采塑胶科技有限公司“2·7”一般机械伤害事故调查报告

石狮市人民政府“2·7”一般机械伤害事故调查组

2026年6月

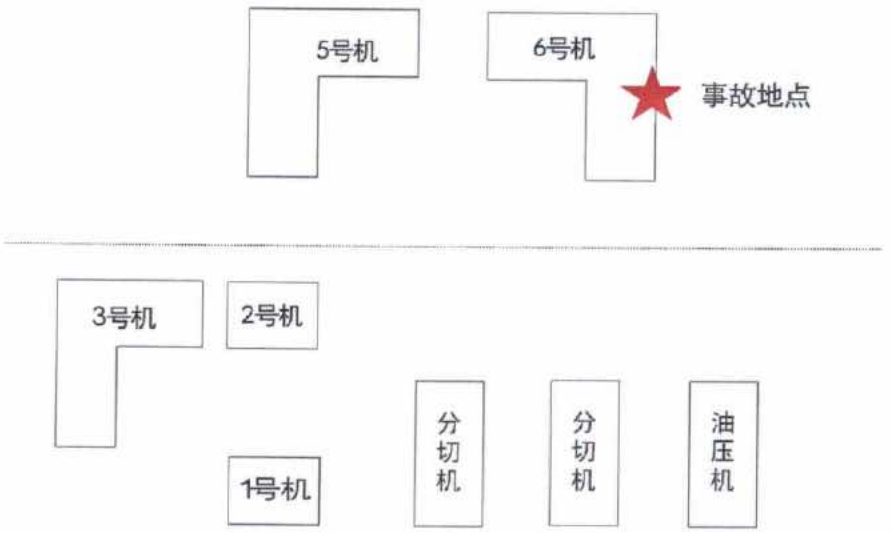
图 1 事故车间机台分布图

事故发生在豪采塑胶公司一楼生产车间，该车间内共有5台流延膜机，2台分切机，1台油压机，分布情况如图1。

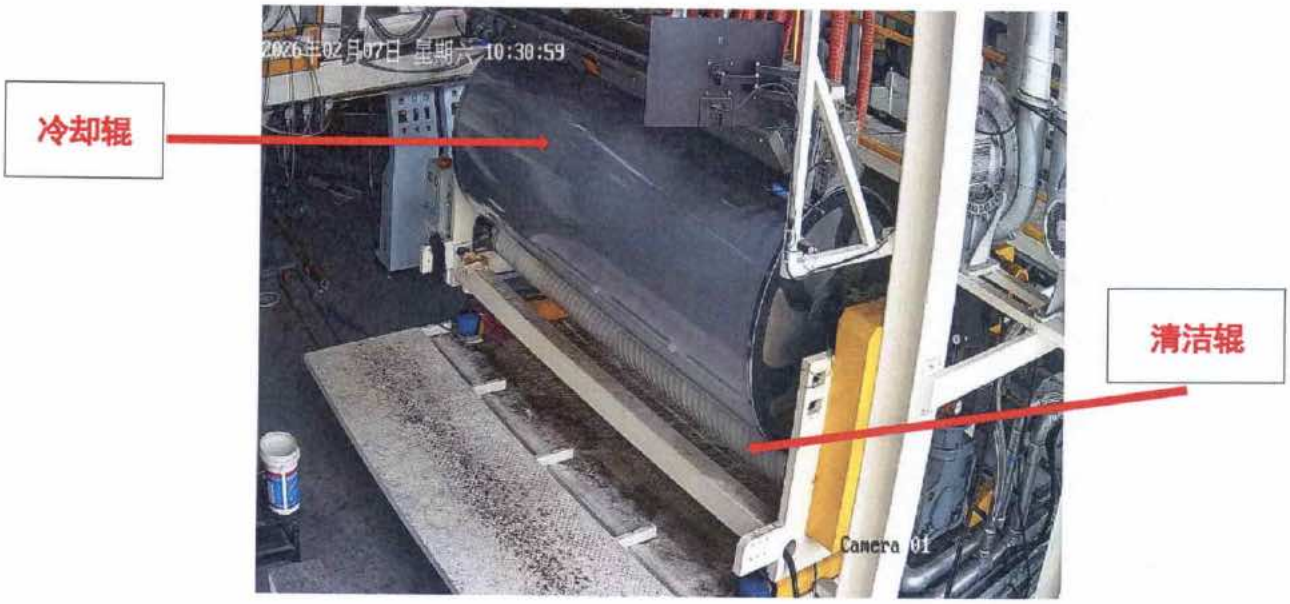
薄膜科技有限公司同型号设备对比：涉事6号流延膜机的冷却辊前端防护架缺失（如图3、4所示）。有该公司员工声称该防护架系黄**为图方便自行拆除[1]。

图3　事发时监控截图

图4 石狮某薄膜科技有限公司同型号设备冷却辊前端装有防护架

综上所述，可确认事发时涉事设备本应安装的防护架缺失，

黄**在机器设备正常运行的情况下违规触碰冷却辊和清洁辊的结合处，导致其被卷入。

控要求：旋转机构挤压/卷入机械伤害核心管控指令：固定防护网+安全连锁；执行上锁挂牌（LOTO）；严禁徒手接触辊面”，可见固定防护架是该设备的重要安全防护装置，但事故发生时6号流延膜机冷却辊前端防护架缺失。

（一）落实企业安全生产主体责任。福建省豪采塑胶科技有限公司要深刻吸取事故教训，严格落实企业安全生产主体责任。一要强化安全生产教育培训，使从业人员掌握流延机作业必要的安全知识及应急救援知识，增强事故防范能力；二要按照规定组织应急演练，设置明显的安全警示标志，配备符合国家标准或者行业标准的作业安全仪器、设备、装备和器材，确保从业人员能熟练掌握应急救援技能，提高自救互救能力；三要加强现场安全管理和建立健全事故隐患排查治理工作，开展安全生产大检查，及时排查并消除生产安全事故隐患；四要加强安全生产标准化提升建设，要以案为鉴，将事故教训转化为制度规范，补齐安全管理短板。
