湖北荆州立新街道西干渠水环境综合整治工程“5·21”一般救援事

2024年5月21日12时许，沙市区立新街道西干渠水环境综合整治工程同心村蔬菜沟污水提升泵站处发生一起一般救援事故，造成两人死亡。

沙市立新“5·21”西干渠水环境综合整治

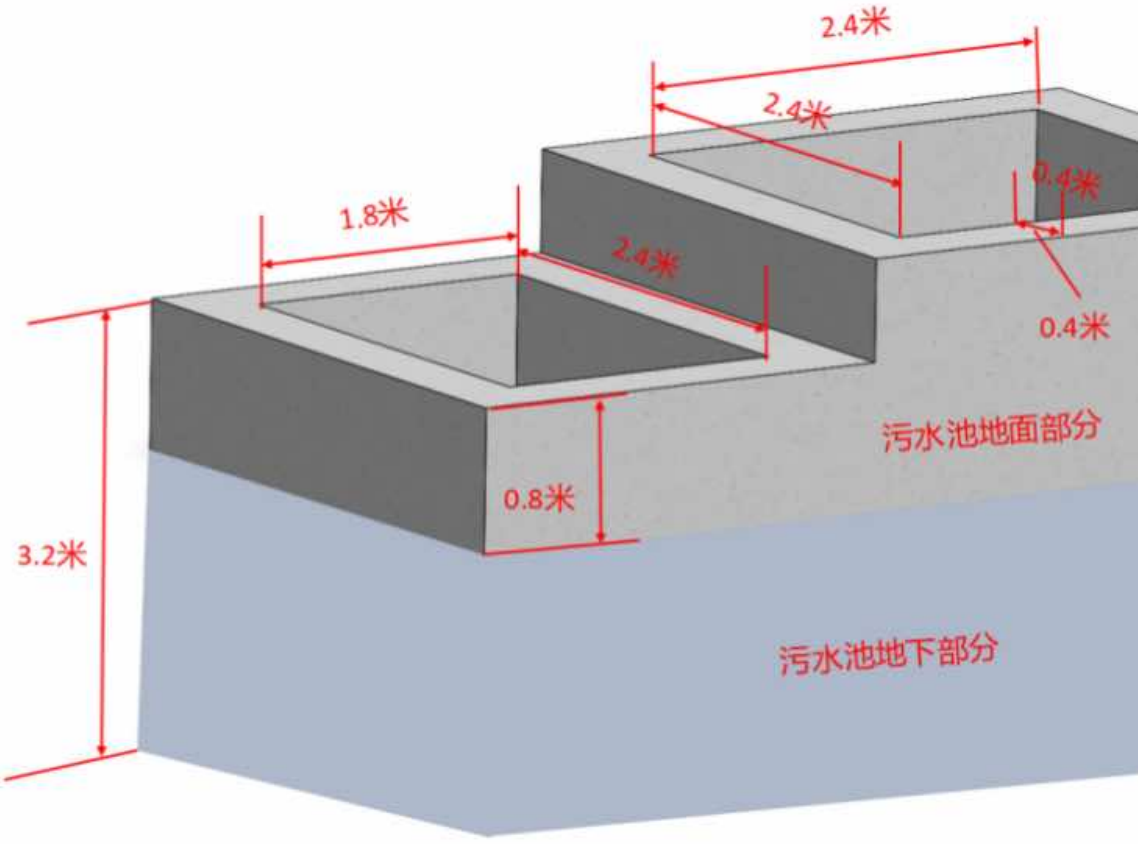
图2–污水池本体三维模型

（图2）所示的污水处理池本体为混凝土浇筑而成，结构上分高低两层，较低一层平面距离池底高度为3.2米，其露出地面高度为0.8米，上层池口尺寸解，事发时污水深度1.4米。池中设有管道、污水泵等设备设施。

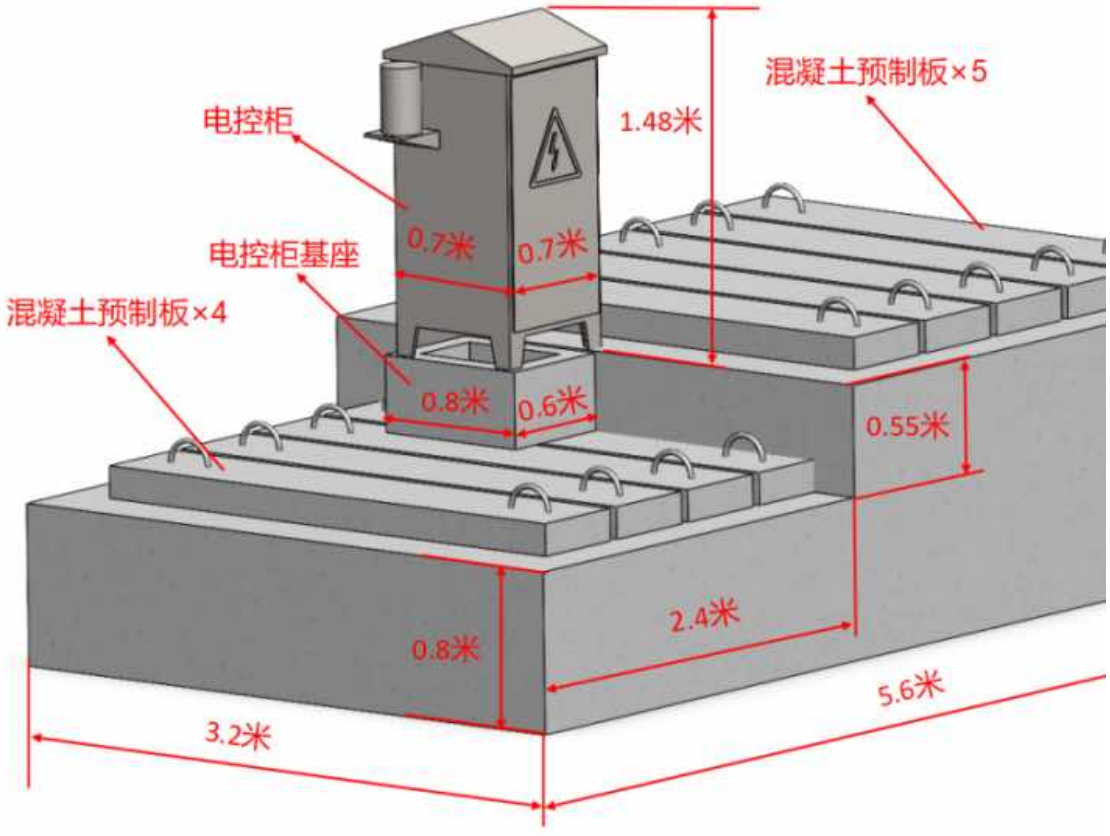
图3–污水提升泵站三维模型

（图3）所示的污水提升泵站三维模型可知，污水池本体长度为5.6米，宽度为3.2米，较高一层距地面高度1.35米，两层之间高度差为0.55米。污水提板，尺寸为长2.7米，宽0.5米，高0.16米。上层池口铺设5块，下层池口铺设4块。下层池口的混凝土预制板上浇筑有电控柜基座，其尺寸为0.8米×0.6米，柜下方开口和预制板上的孔与污水池中的泵和其他设备相连接。

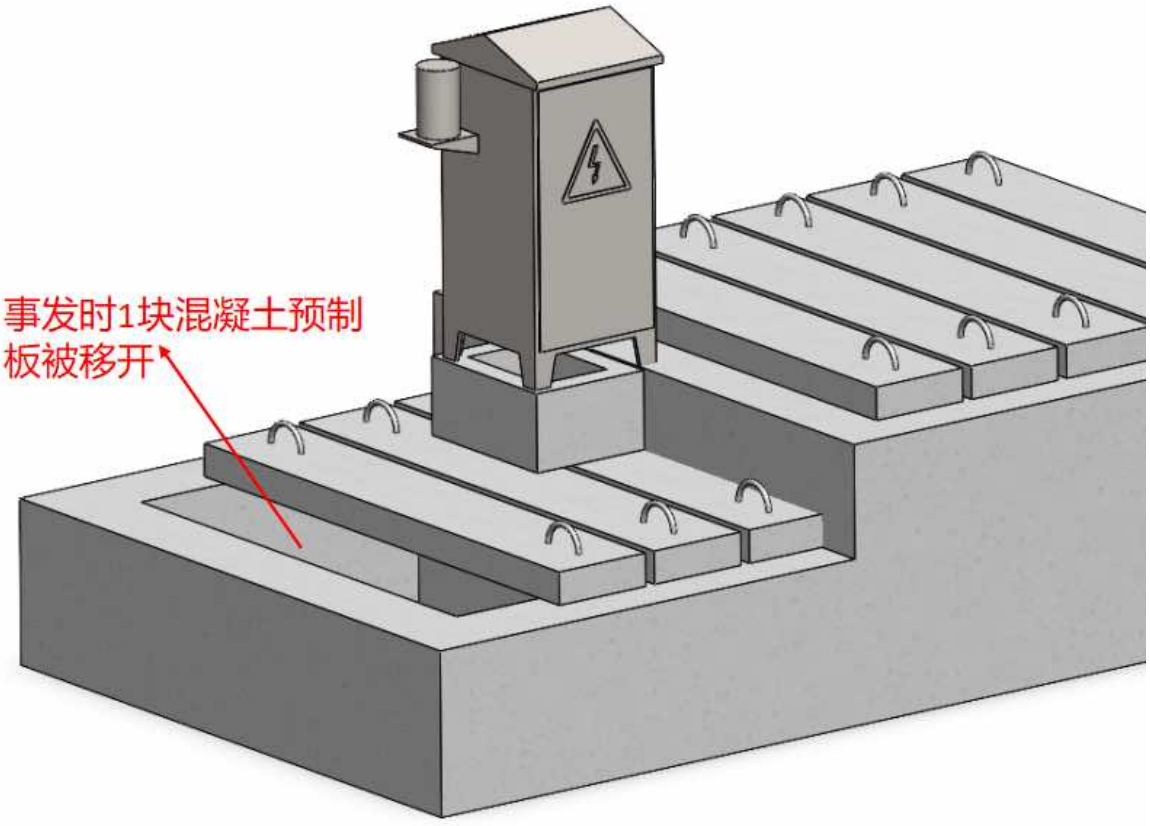
图4–事发时污水提升泵站的状态

（图4）为事发时污水提升泵站的状态，低层池口前部的一块混凝土预制块被移开，形成了一个2.4米×0.5米的开口，涉事人员通过开口进入池中继而沿接到井底。大部分时间泵池水位与蔬菜沟水位持平。

2024年5月25日，“5.21”事故调查组人员与湖北衡安注安师事务有限公司专业人员在蔬菜沟提升泵站污水池内再次采集空气样品，进行检测并出具检测时，未检出硫化氢，存在一定浓度氨气，氨气实际检测浓度低于职业接触限值，不至于导致职业危害，不会致人死亡。扰动污水池池水后，氨气检出浓度害，不会致人死亡；硫化氢检出浓度为93.0mg/m^3，远高于职业接触限值（10mg/m^3），可能导致急性职业危害甚至死亡。
