沙市关沮湖北驼峰物流有限公司“3·30”一般车辆伤害事故

发布时间：2023-05-29 11:26

经调查认定，沙市关沮湖北驼峰物流有限公司“3·30”一般车辆伤害事故是一起生产安全责任事故。

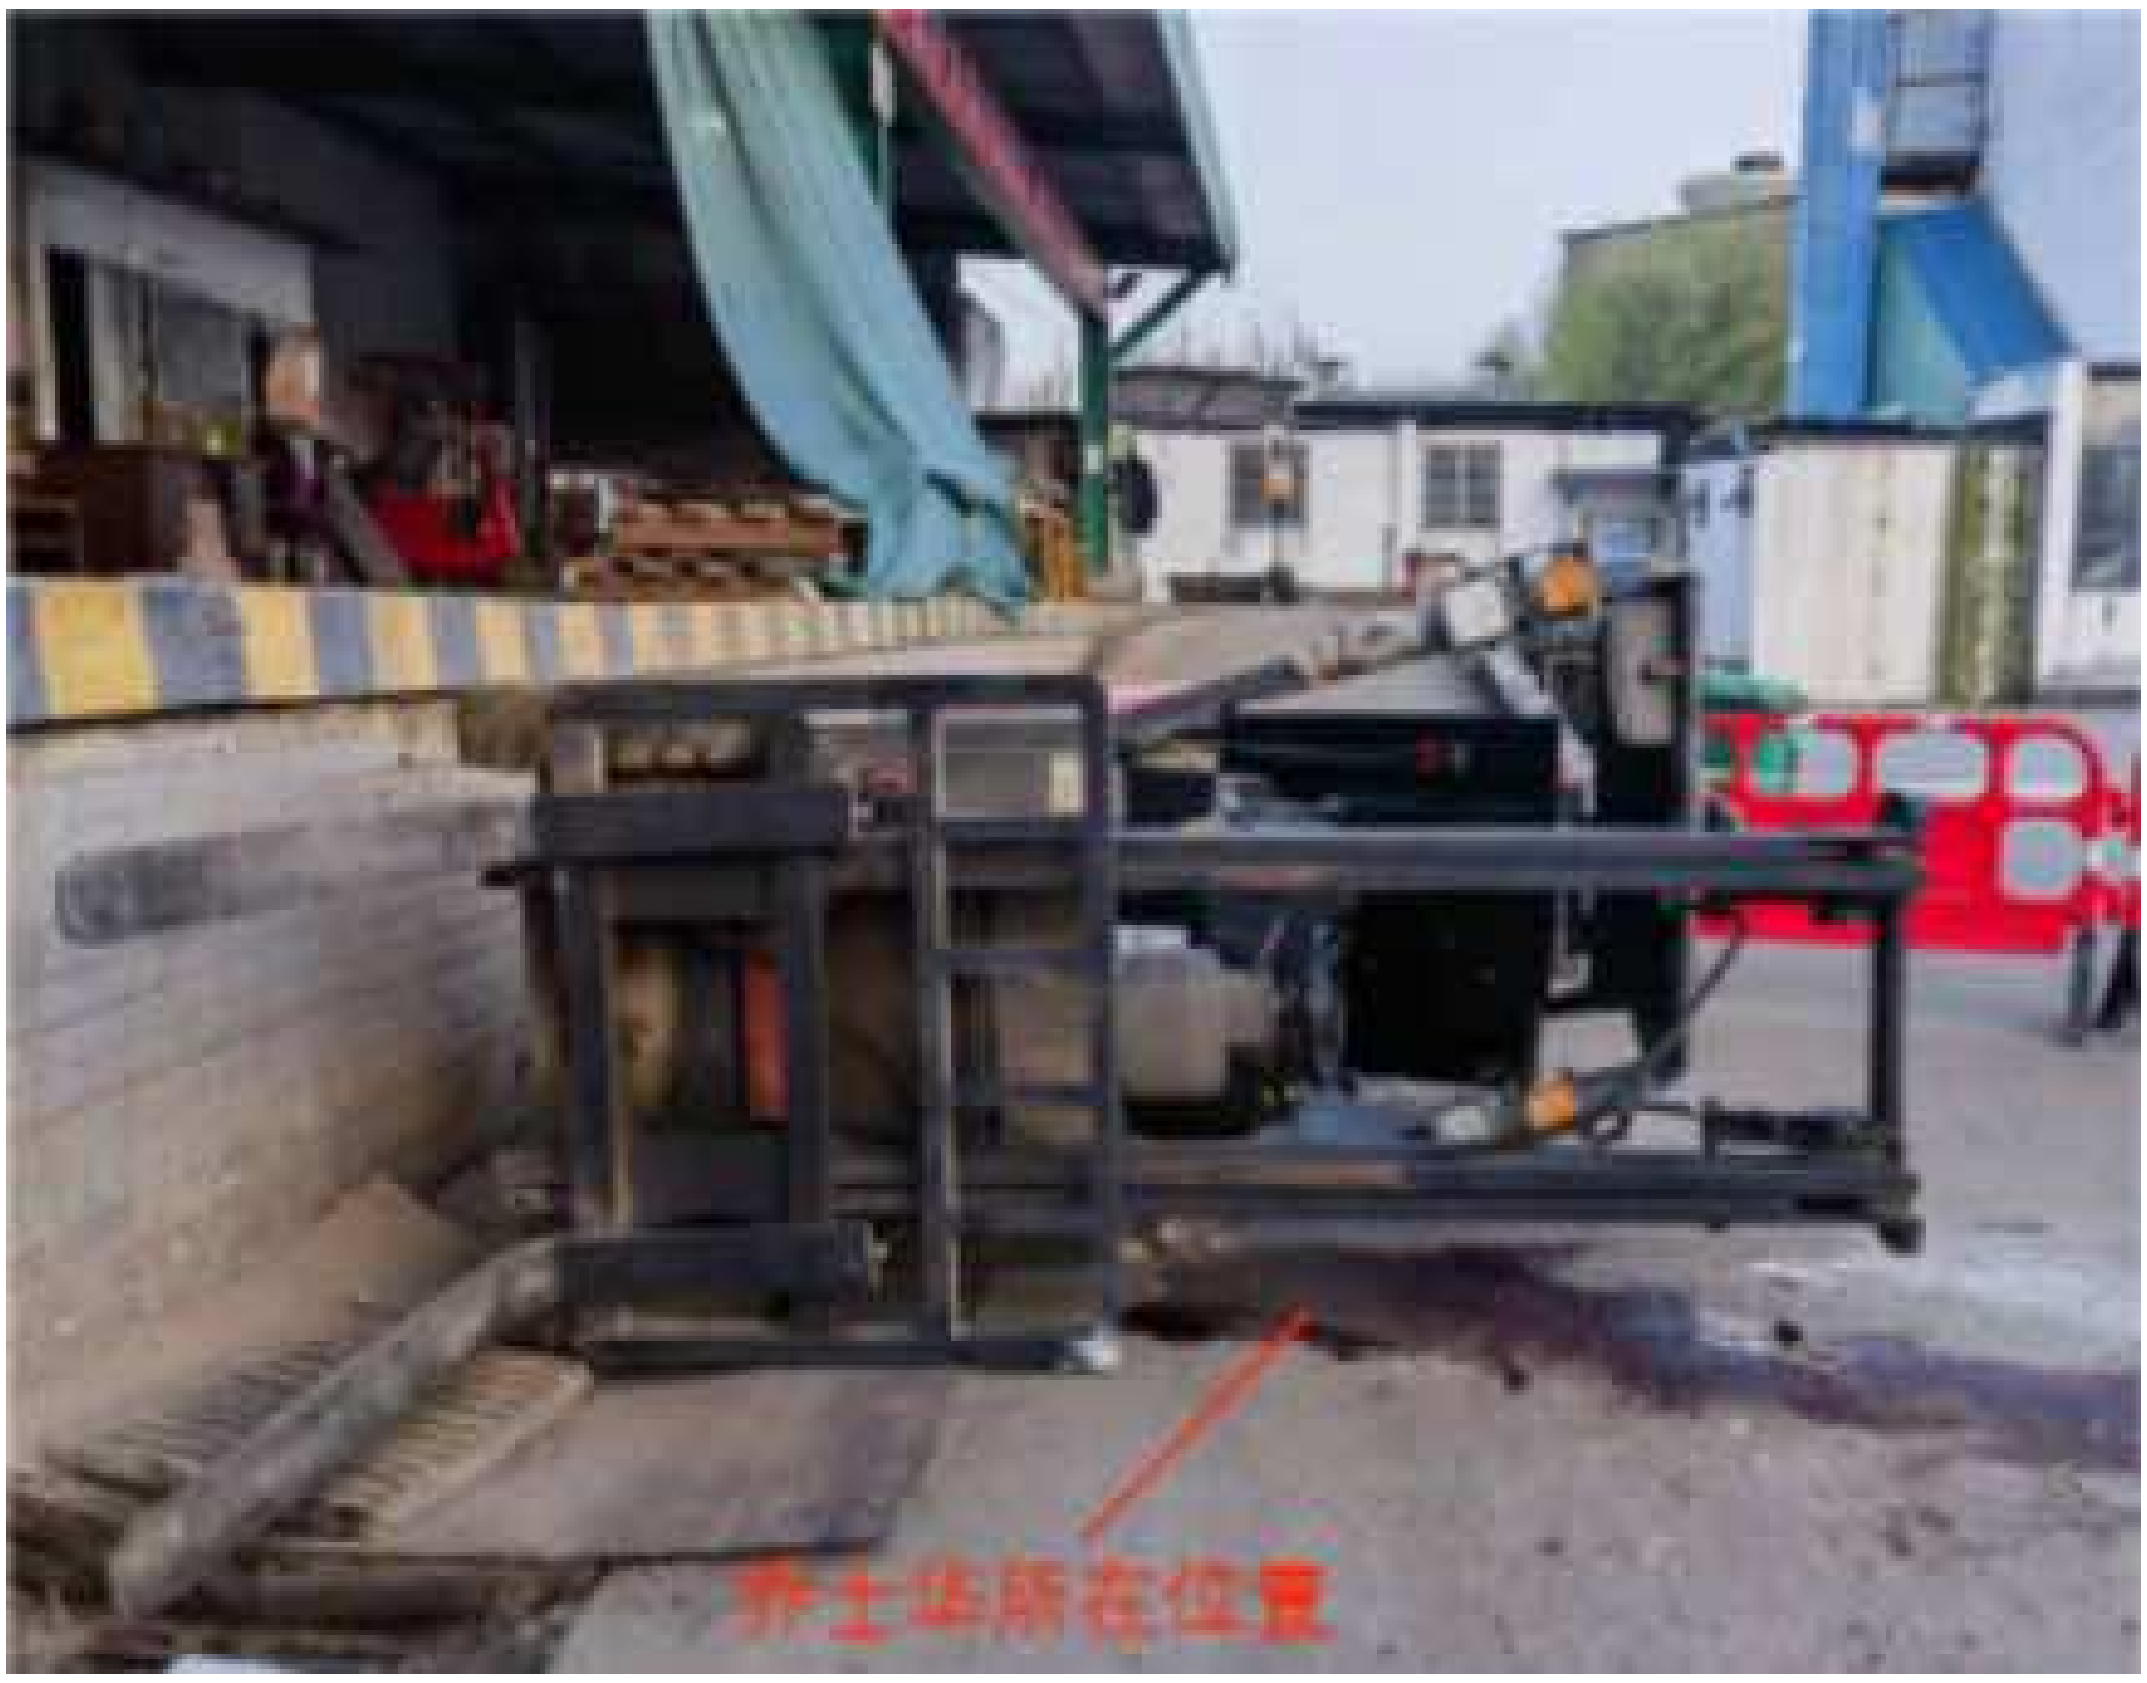
图1事发地点

2023年3月30日下午16时10分许，死者乔士华在两湖市场冷库准备驾驶事故叉车进行装卸作业（无证驾驶），事发时事故叉车停在冷库东面，叉车与 方，尾部朝向正东方，车体与月台尾部约20公分距离。因叉车前方停有一辆三轮车，乔士华启动叉车后挂倒挡倒车，因上次使用停放时，方向盘未回正到位 导致事故发生。

事发地点位于两湖市场东边冷库月台边缘，事故叉车从月台侧翻，压住死者乔士华，图1为事发后场景。

事故直接原因是：乔士华操作驾驶叉车不当。

（一）驼峰公司应深刻吸取“3·30”事故教训，认真分析事故原因，举一反三，查漏补缺；建立健全相关安全生产管理制度和操作规程；加大安全教育
及时发现安全隐患及不安全行为，制止危险作业。
