# 淮北市长兴矿业有限公司“2022•5•7“事故调查报告

淮北市长兴矿业有限公司“2022•5•7”

事故调查报告

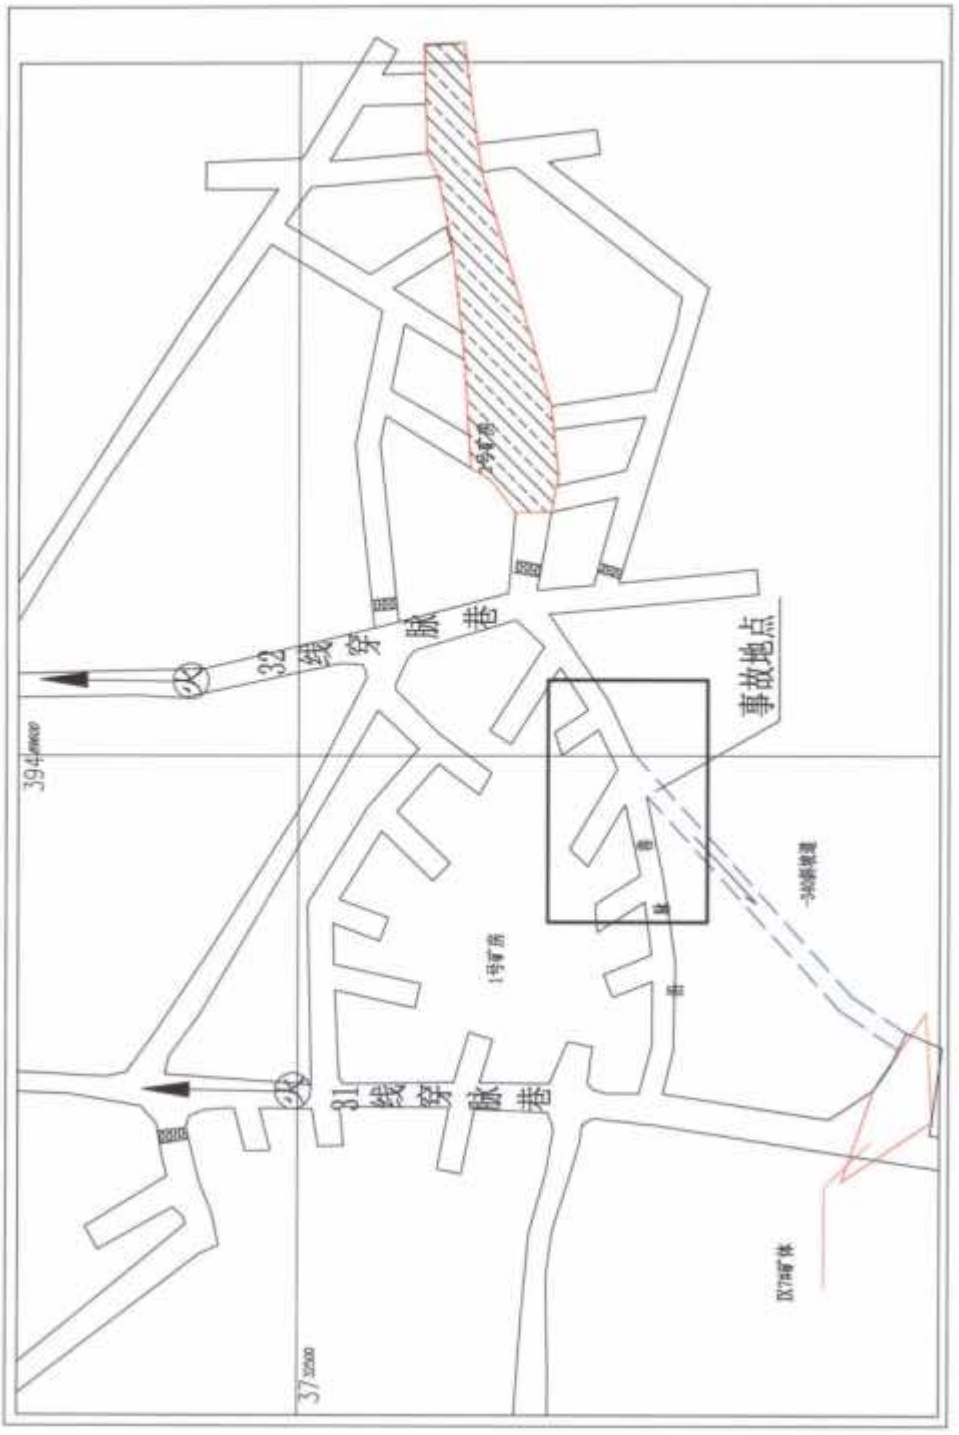
"2022.5.7"顶板事故发生位置平面图

1、事故地点位于-350m中段31线与32线之间的沿脉巷斜坡道人字口附近，事故巷道顶板围岩均为闪长岩，岩石节理发育。现场铲运机右侧发现长、宽、厚约1.5m*1.5m*0.6-0.8m，重约3吨的大块岩石；

3、事故现场顶板残留长、宽、深约1.6m*1.3m*0.7-0.8m大片岩石掉落痕迹，与铲运机旁掉落的岩石大致吻合。

作业人员检修铲运机时，违章使用不符合规范的锚杆起吊铲运机，锚杆长度不够，对顶板起不到锁固作用，秦勇违章指挥起吊重物超过岩石抗拉强度，导致大片岩石被拉裂掉落后砸伤秦勇、颜井合、张建伍，是本次事故的直接原因。
