四川青石建设有限公司濉溪群众喝上引调水工程“8·12”一般坍塌事故调查报告

一、报告开篇和事故性质认定

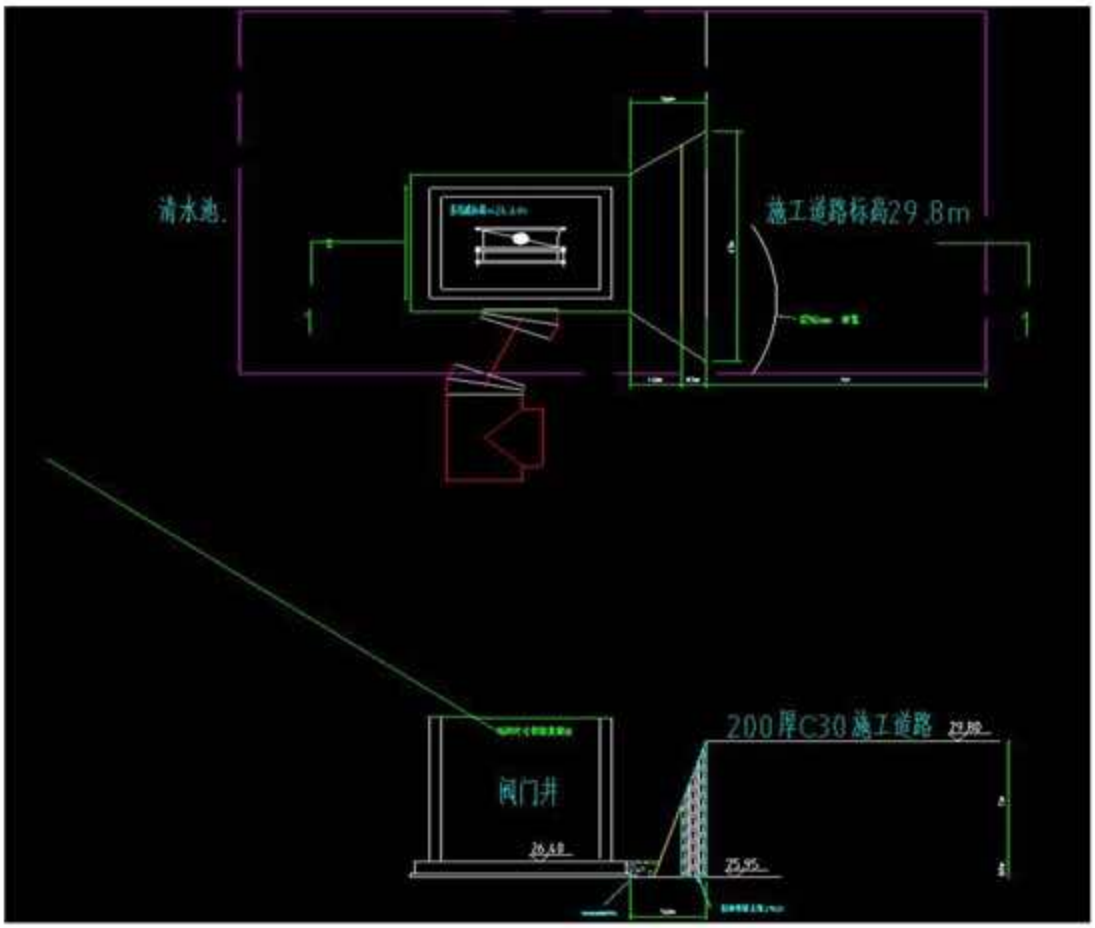
图 5 事故阀门井基坑坍塌剖面图

阀门井约1m，基坑内有积水，深度约20cm，坡顶堆积大量模板。坡顶硬化道路标高29.8m，坡底标高26.5m，基深度

3.3m[1]，事故发生后基坑东侧边坡形状被改变，坡顶与阀门井距离为 3.1m，坡底与阀门井距离为 1.1m，坡顶道路存在多处平行于边坡的贯通裂缝，裂缝宽度约 5-10mm，事故区域设置一排安全警戒线。

经专家技术分析认定，该处基坑边坡放坡不当，边坡为垂直开挖，未放坡，同时未采取支护措施，导致土体承载力不足；未采取降排水措施，基坑内积水深度约 150-200mm，在地表或地下水渗流作用下，土体强度大幅降低；忽视导致土体应力增加的因素，坡顶堆积建筑模板，加大了边坡坡顶

超载值，使土体剪应力增加；未对边坡变形实施监测，未见观测点及监测数据，未能及时掌握边坡变形情况，对基坑的突然坍塌无提防和应对。综合上述因素，导致边坡失稳，基坑坍塌，造成事故发生。

辛诚劳务公司未对开挖的基坑采取安全防护措施，在基坑边坡未按专项施工方案要求进行放坡也未采取边坡支护的情况下，安排人员进入基坑底部作业，基坑底部受水浸泡，土体强度大幅降低，导致边坡失稳坍塌，是事故发生的直接原因。

有关参建单位要深刻汲取事故教训，认真贯彻落实《安全生产法》《建设工程安全生产管理条例》《危险性较大的分部分项工程安全管理规定》等法律法规规定，严格落实企业主体责任，切实强化危险性较大工程的现场监督和安全巡视，严格按照专项施工方案组织施工；严格落实安全生产风险管控和隐患排查治理双重预防机制，切实加强施工现场安全管理，严格执行安全操作规程规定，及时消除生产安全事故隐患，确保人员到位、措施落实和施工安全。
