淮北康美绿筑混凝土有限公司2024.8.8一般事故调查报告

淮北康美绿筑混凝土有限公司

“2024.8.8”坠落一般事故调查报告

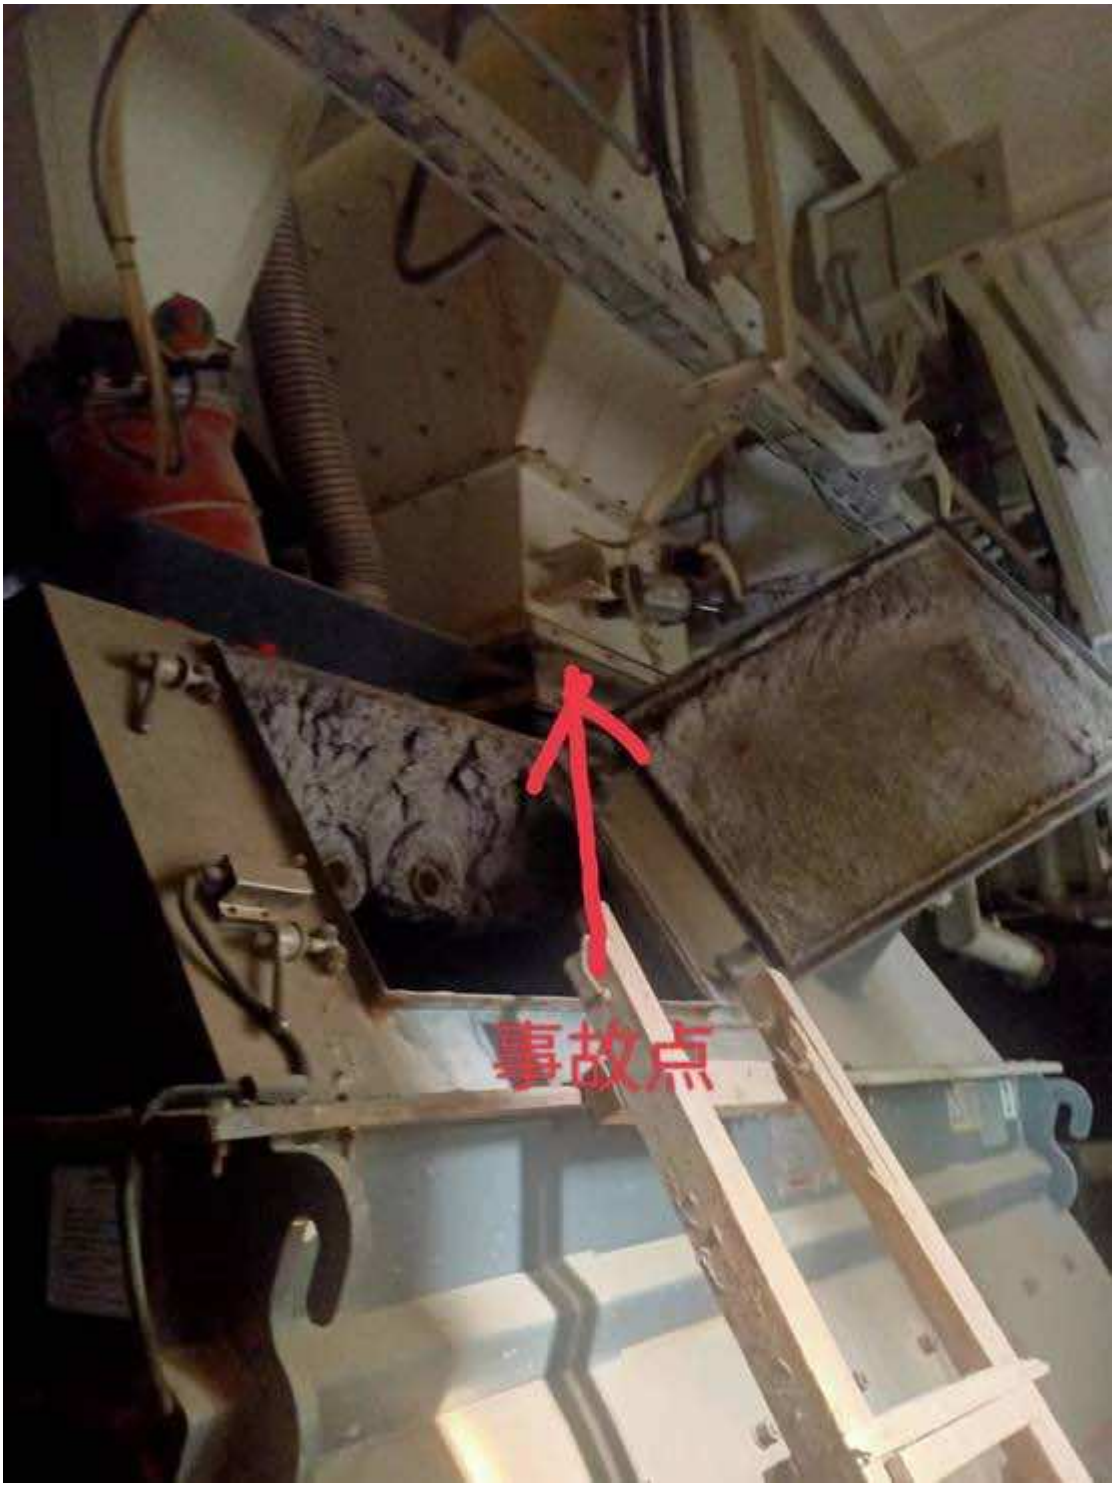
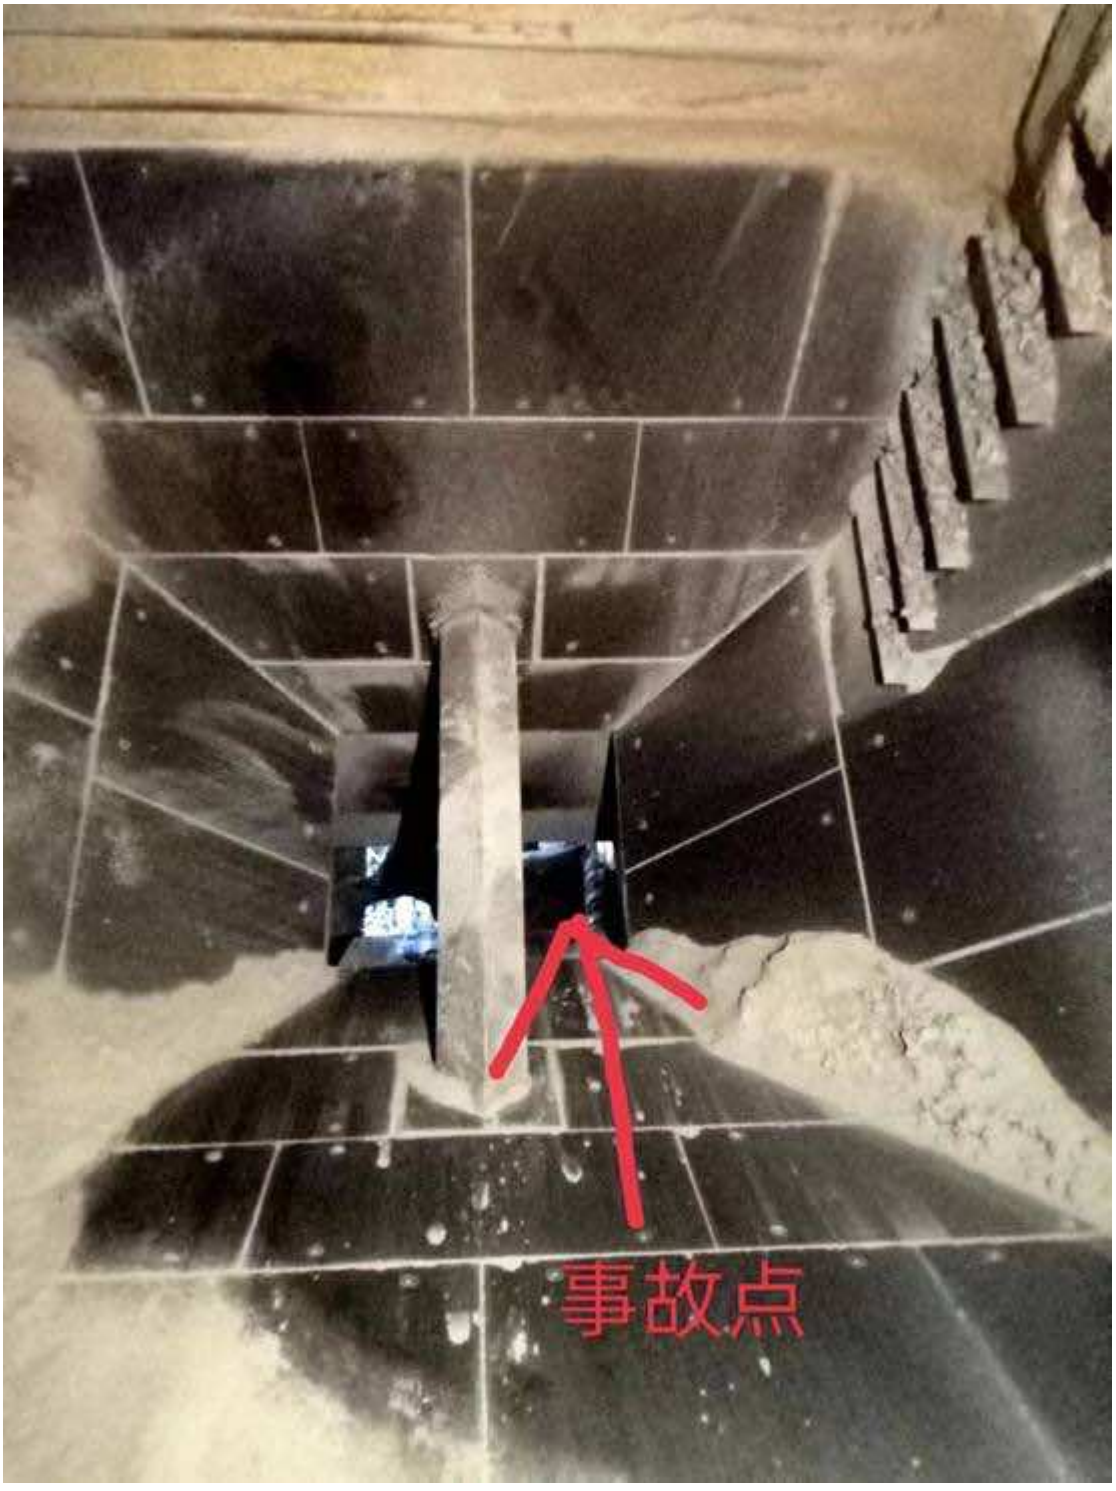
事故点

康美绿筑公司维修工李X培在维修骨料待料斗仓门时，违反操作规程，维修前，虽按下电源的急停按钮，但未关闭空压机储罐气源阀门，也未关闭通往骨料待料斗仓门的气源阀门，违规从搅拌机仓门进入混料仓，检修过程中上半身伸出骨料待料斗仓门，虽然骨料待料斗仓门不受电源控制，但是由于仓门启闭阀门存在气源，突然关闭，造成被挤压导致死亡。
