吴中甪直苏州煦兴畜牧有限公司
“12•19”一般淹溺事故调查报告

苏州市人民政府事故调查组

2026 年 2 月

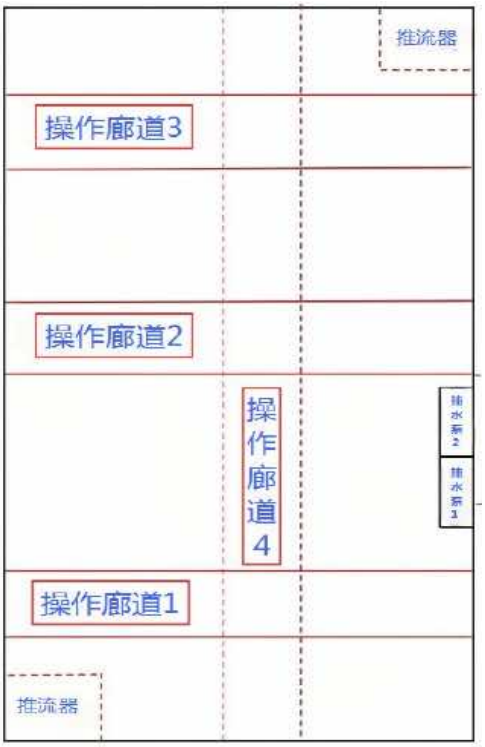
图2　集水池现场图

事发区域为污水处理站集水池，现场为一长方形水池，长17.6米，宽6.1米，深5.5米，池中有4条操作廊道，其中3条为东西走向，在集水池地平面上，1条为南北走向，在集水池地平面以下中部位置。集水池对角处（东南—西北）有2台推流器，用于搅匀粪浆，集水池西侧有2台水泵（抽取粪浆，经常堵塞需清理），通过水泵将搅拌均匀后的粪浆抽至固液分离平台进行固液分离，日常工作，只使用1台水泵，另1台为备用。

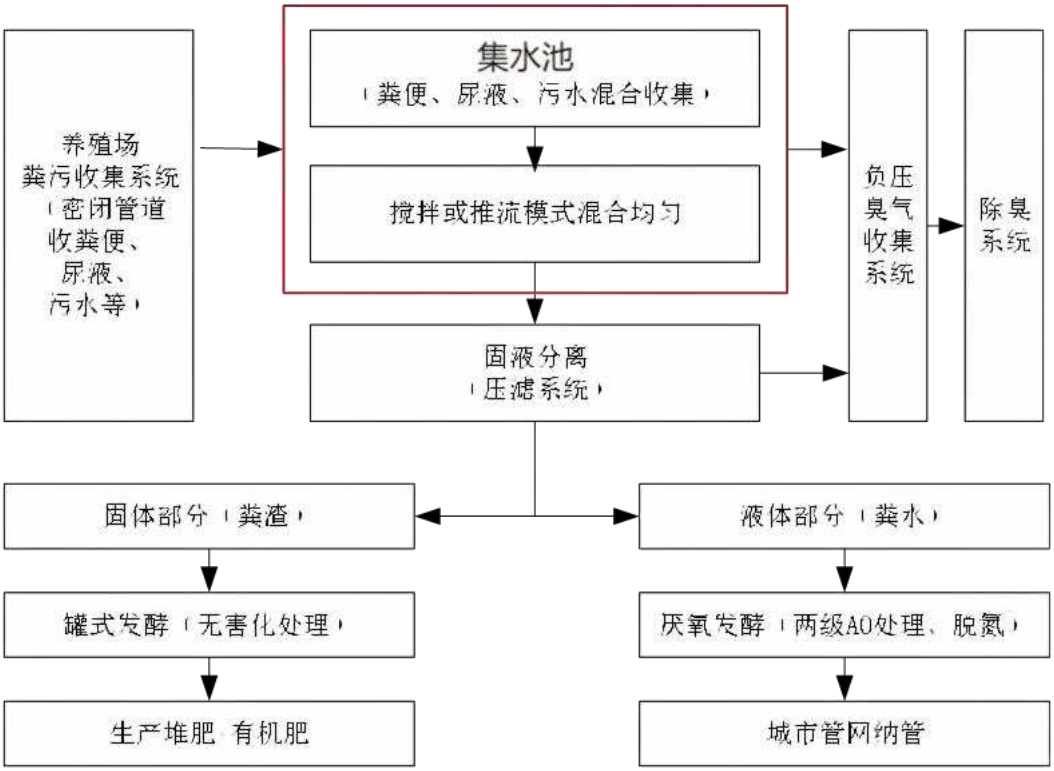
图 4　粪污处理工艺流程图（红框处为事故发生区域）

匀浆、固液分离、发酵、堆肥、纳管等步骤，将收集来的生猪粪便尿液、污水等在集水池中使用搅拌或推流方式混合均匀，由池中水泵抽至干湿分离机进行固液分离，固体部分（废渣）经罐式发酵成生产堆肥/有机肥，液体部分（粪水）经厌氧发酵后，再经污水处理系统处理达标后排入城市管网。事故发生地为集水池（图 4 标红部分）。
