苏州常熟苏州常隆润之达商业设备有限公司

“5·25”较大坍塌事故调查报告

苏州市政府事故调查组

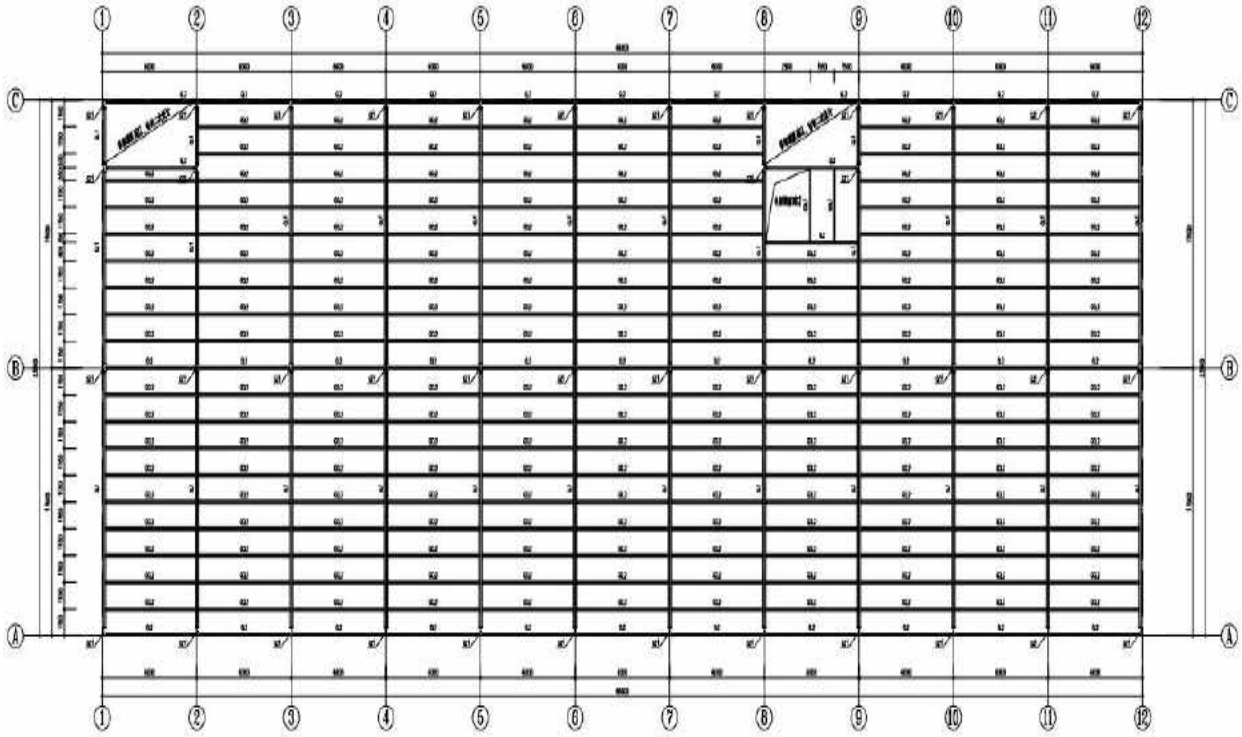
图　涉事钢结构平台设计平面布置图

根据现场测量，实际框架立柱截面为 HN396*199*7*11mm，框架次梁截面为 HN198*99*4.5*7mm，花纹钢板厚度为 2mm 厚，所用钢材牌号为 Q235。钢柱底部为 4 根 M10（直径 10mm）螺栓与地面连接，无柱下独立基础。梁柱连接节点只是简单的顶接（梁直接搁置于柱顶，采用角焊缝连接），实际受力性能只能接近铰接连接，其余钢构件之间均采用角焊缝连接。钢结构平台施工不符合设计要求。

项目	设计要求	施工情况	鉴定数据	符合情况
钢柱	HM340*250*9*14mm	HN396*199*7*11mm	H400*200*7*11mm	不符合
框架主梁	HN446*199*8*12mm	HN446*199*8*12mm	H450*200*8*12mm	基本符合
框架次梁	HN248*124*5*8mm	HN198*99*4.5*7mm	H200*100*4.5*7mm	不符合
楼层钢板	厚 6mm	厚 2mm	厚 5mm	不符合
梁柱连接	刚结连接[15]	铰接连接[16]	节点采用焊接连接	不符合
立柱连接	埋地 80cm 10 根 M24 预埋螺栓	未埋地 4 根 M10 膨胀螺栓	未提及螺栓直径和数量	不符合
活载荷	200kg/㎡	70kg/㎡	200kg/㎡	不符合
