绍兴滨海新区绍兴市赣昆针纺织有限公司
“8·13”一般机械伤害事故调查报告

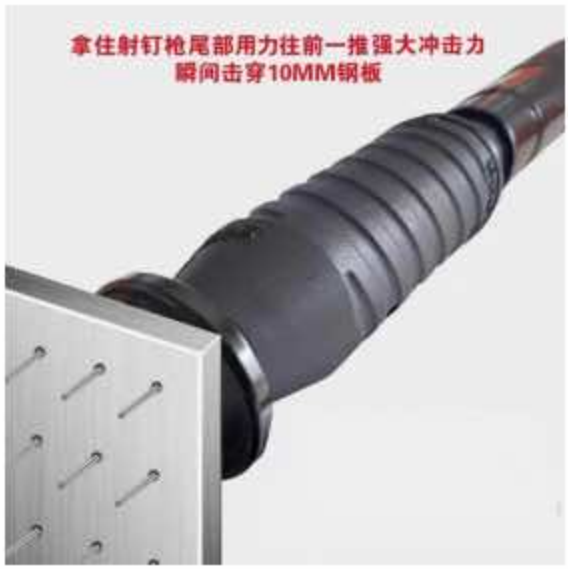
图 7 事故发生工具

网上采购的射钉枪

事发时使用的射钉枪为赣昆公司主要负责人陈*昆购于淘宝网站经销***商店，商品名称：鑫创亿吊顶神器消音炮钉枪一体

射钉枪王超静音加长杆专用混凝土，型号：静音全能王 T9000S 铝合金+5 节杆，订单编号：240430-********0101082，产品合格证齐全，并在商品注意事项中有明确注明以下内容：“1、使用前必须仔细阅读说明书；2、严禁打钉器有钉时用手按压管口；3、严禁将打钉器装钉孔对准自己或他人；4、严禁双手同时装钉按压钉管；5、严禁单手装钉时手部握持滑动套；6、严禁在有易燃易爆物品场所使用打钉器；7、非工作人员及未成年人不得使用本产品；8、打钉器停用及保养拆卸擦拭后，打钉器中不能有一体钉；9、使用者必须带好防护用品：管理防护手套、消音耳塞、抗冲击防尘护目镜及施工安全帽；10 打钉器紧固作业期间必须使用原装防尘罩防止作业面物料飞溅。”

事故调查组通过现场勘验、调查询问、查阅资料和监控，经过综合分析后，认定事故直接原因是：叶*玖违反射钉枪使用说明，在排除故障时，违反相关使用要求，将装钉管端部指向自己，触底碰撞受力一体钉意外击发后，击中胸廓重要器官，致心肺损伤大出血死亡[1]。
