常山经开浙江山脉液压机有限公司
“4·10”一般物体打击事故调查报告

常山县政府事故调查组

2026 年 6 月

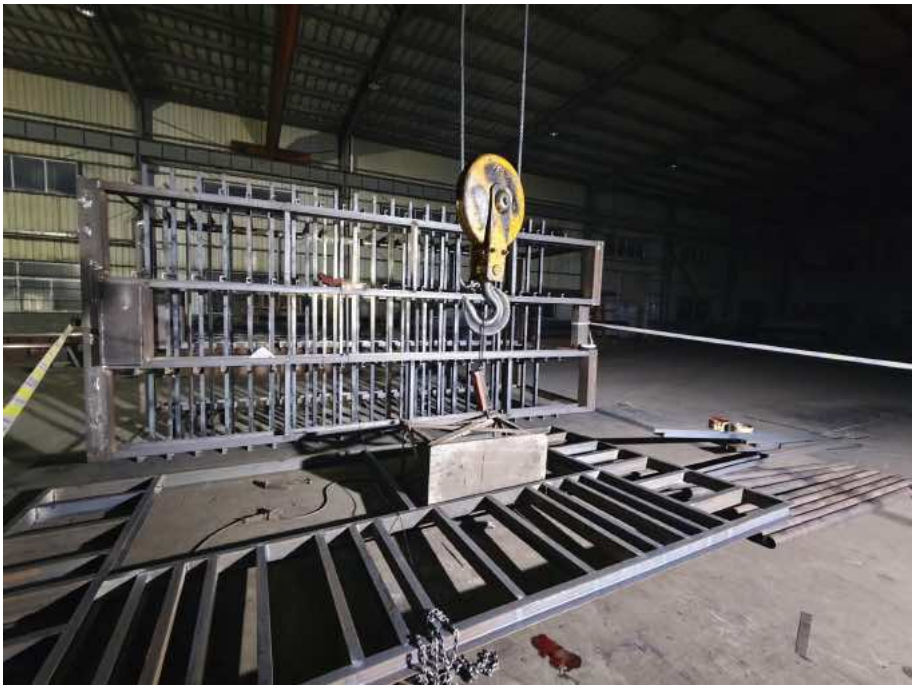
钢平台上有一规格尺寸为4620mm×2500mm×105mm的液压机油箱底座钢结构框架自南向北方向倾倒在上方,该框架由方钢与槽钢焊接而成。框架北侧自东向西前七根方钢T型接头位置有明显连续焊缝，第八根及之后方钢无焊接痕迹。在油箱底座框

油箱底座框架下还有一自南向北方向倾倒的自制木凳，木凳支撑支架木料断裂、变形痕迹明显，电焊钳紧挨着木凳凳面。在事故点正上方，有一最大荷载量为5吨的红色桥式起重机（行车），行车吊钩离地高度约1.4米，吊钩上还挂有一个行车遥控器，吊钩上的防脱钩处于脱出失效状态。

图1 事故现场图片

图 2 倾倒的木凳，木凳支撑支架木料断裂

图 3 油箱底座下方压有电焊钳

图 4 框架上放置有电焊面罩、焊条、照明灯等工具

图 5 油箱底座钢架由方钢和槽钢焊接而成，自东向西前七根方钢 T 型接头有明显连续焊缝，第八根之后方钢无焊接痕迹

在液压机油箱底座框架未落实固定、支撑等防护措施的情况下，徐＊德在垂直放置的底座框架下方进行作业，框架受外力影响重心失稳后向北侧倾覆，将徐＊德压倒，导致事故发生。

山脉公司要深刻汲取此次事故教训，针对该起事故中暴露出来的问题，举一反三，全面加强生产作业现场安全管理，严格落实企业安全生产主体责任: **一要**组织全体员工开展事故警示教育和安全专项培训，提升员工安全红线意识和自我保护能力。**二要**全面开展事故专项整改，落实闭环管理，对全厂电气焊作业、钢结构安装、构件焊接、吊装作业、高处及临边作业等高危工序开展拉网式隐患大排查大整治。**三要**规范现场作业流程，严控高危作业风险，修订完善相关制度和操作规程，落实构件临时固定、支撑加固、防倾覆等防护措施，作业前由管理人员现场验收防护条件，严禁人员在竖立构件、悬空构件、不稳定构件下方作业、逗留、通行，划定高危作业警戒区域，设置警示标识。**四要**全面排查劳动防护用品配备、发放、佩戴使用情况，明确作业必须全程规范佩戴防护用品，将防护用品佩戴情况纳入日常安全巡查重点，对习惯性违章、侥幸作业行为发现一起、处罚一起、通报一起，彻底杜绝违规作业。
