# 北仑大碶庆达西（宁波）钢构制造有限公司“8·15”一般物体打击事故调查报告

编制单位：北仑区生产安全事故调查组

2025年12月

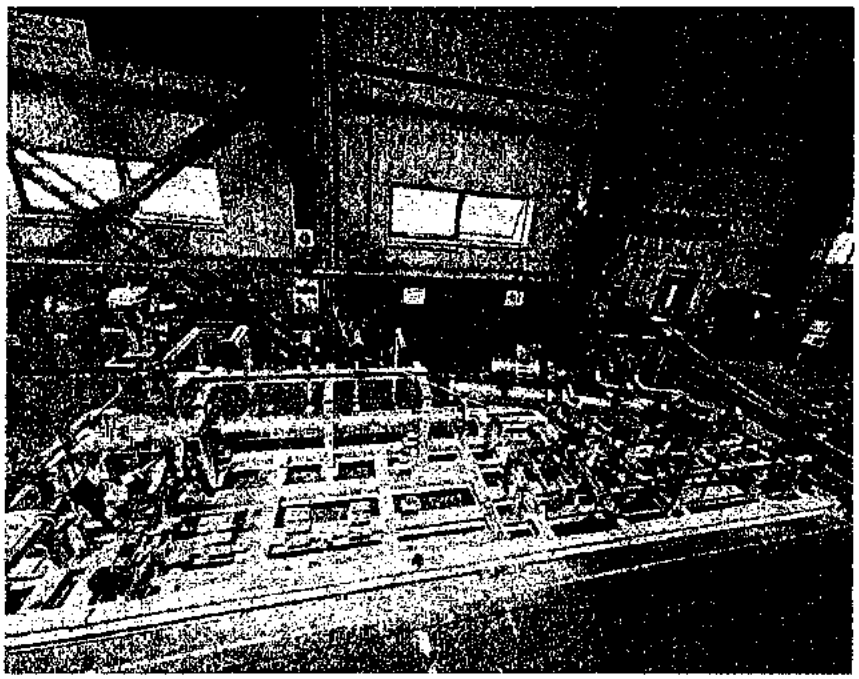
图 2 B-8 区域事发工位基座支架（由东向西拍）

1.**事故现场勘验情况。**事发地点为庆达西公司模块组装车间（第五车间）西侧B-8区域管道装配工位。现场勘验可见：事发工位标线内放置有一台底面矩形镂空钢结构基座框架，基座上方南北向放置两段燃料气体供应管件，南侧管件已完成燃气切断阀、排气阀的安装，北侧管件脱出基座向西倾倒，整体由临时支架配合行车吊带进行支撑固定，管件中部的空气截止阀门已突出至工位标线以外。阀门西侧地面可见大量血迹、一顶破损的安全帽、1副护目镜。管件下方设置有三处非标滑块治具，其中南侧治具管托高0.25m，已通过螺栓与基座固定，管托上方可见黑色

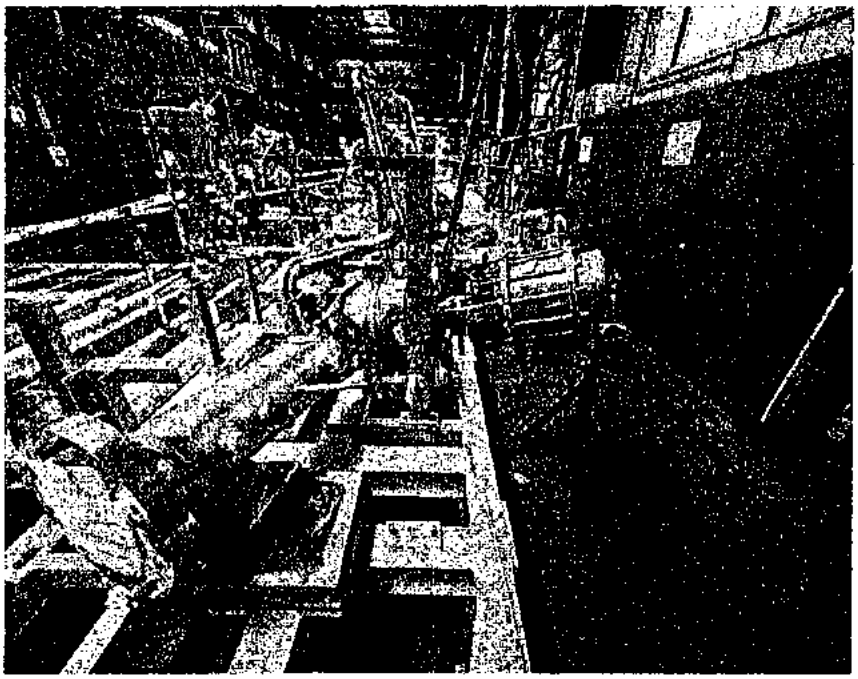
图 3 倾覆的管道及上方的阀门（由北向南拍）

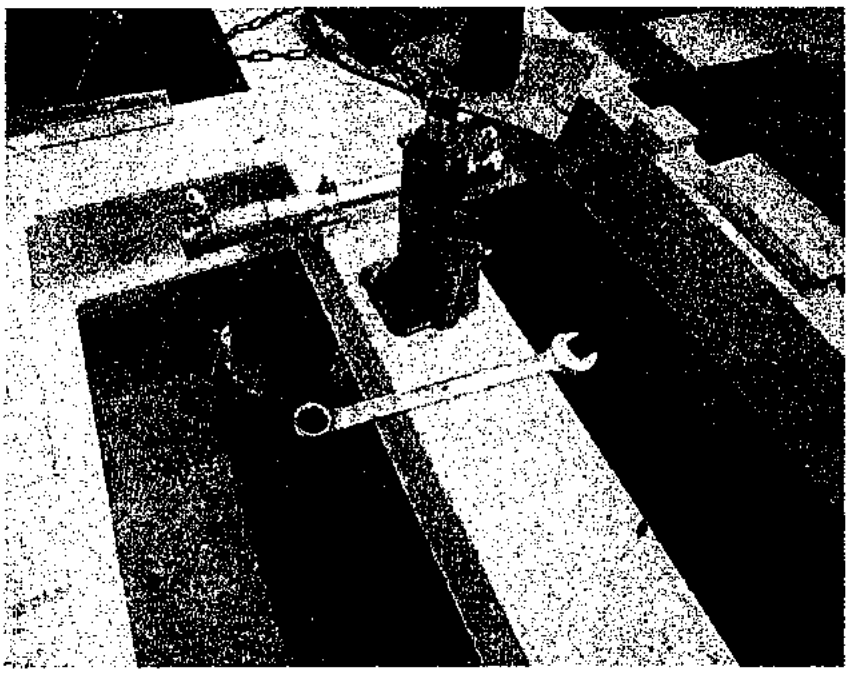
圆弧划线，中部和北侧治具下方涂抹有润滑脂，均未固定。基座框架下方发现一台小型千斤顶（额定承重 4t）、一块白色长方体实心硬塑料垫块（0.25m*0.07m*0.05m）、一根长 0.3m 的金属扳手。倾倒的管件整体长度 4.52m，内径 0.24m，总重约 2t，下方基座框架长 4.82m，宽 2.45m；管道离地设计高度 0.55m，基座高度 0.33m，倾倒的空气截止阀门长 1.3m，直径约 0.4m。车间内设有两台 30t、一台 10t 桥式起重机用于管道及支架吊运作业（详见勘验图及照片）

图 4 事发时用于顶升管道的千斤顶

和用作压力杆的扳手
