台州黄岩麦宝隆生活用品有限公司
“4·9”一般高处坠落事故调查报告

一般高处坠落事故调查组

2024年5月

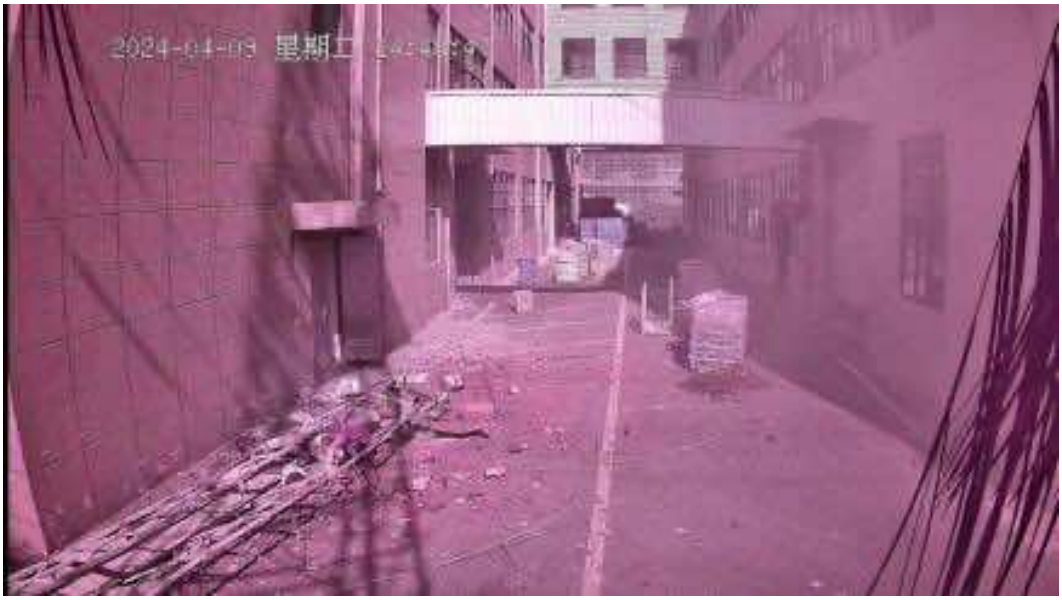
图 4　现场视频监控画面截图

事故发生时间为 14:50（已修正时间），事故发生时，视频画面显示先有砖块掉落，随后 2 名作业人员连同吊篮一起坠落至地面。
