生产安全事故调查报告

海盐宏力劳务服务有限公司“3·23”机械伤害死亡事故调查报告

海盐县生产安全事故调查组

2024年5月21日

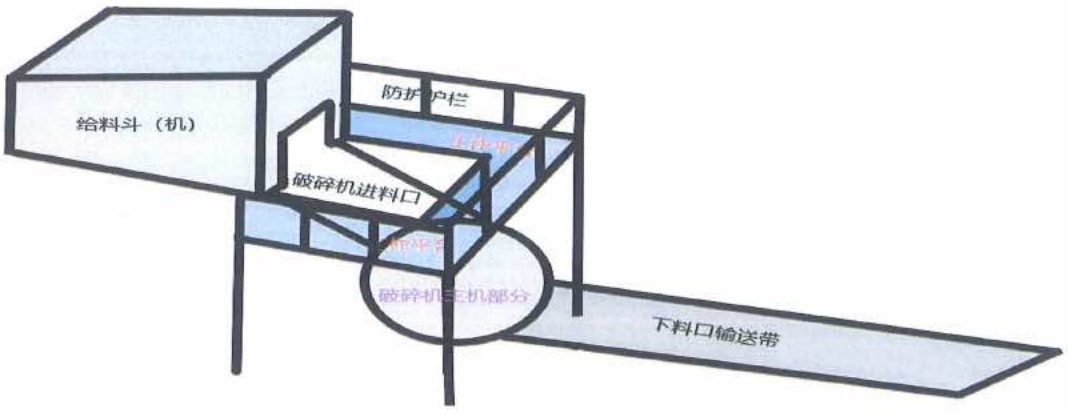
图1：PEV-颚式破碎机示意图

（二）事故设备情况：PEV-颚式破碎机（设备标牌在搬迁过程中遗失，下列参数由宏力劳务书面提供）；设备型号：PP6090PE;生产厂家：上海建设路桥机械设备有限公司；制造日期：不详；破碎机进料口尺寸：600*900（mm）；给料机容积：7.6m^3；工作原理：电机通过V带带动主机皮带轮，主机皮带轮驱动偏心轴，使动颚已定的规则性运动轨迹作往复的上下前后周期性变化的运动，从而将破碎腔内的物料予以破碎，物料靠自重由排料口排出。（见图1）破碎机进料口上方设有自制可移动防护栏（U型），高度95CM，左右长各102CM，正面长120CM，三面各有两根立柱，立柱与立柱间隔约40CM，两角无立柱。（见图2）

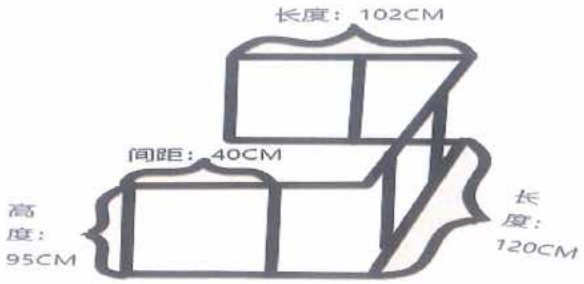
图 2:破碎机进料口护栏

1.PEV-颚式破碎机进料口防护措施不到位，上下构件空隙间距大于500MM,未按工业防护栏杆及钢平台标准设置[1]。

[1]《固定式钢梯及平台安全要求第3部分：工业防护栏杆及钢平台》（GB/T4053.3-2009）5.1.2防护栏杆各构件的布置应确保中间栏杆（横杆）与上下构件间形成的空隙间距不大于500mm。5.4.1在扶手和踢脚板之间，应至少设置一道中间栏杆。

1.“宏力劳务”对作业环境和作业危险性预估不足，未按照《GB 18452-2001 破碎设备安全要求》、《GB 4053.3-2009 固定式钢梯及平台安全要求第 3 部分：工业防护栏杆及钢平台》标准要求设计安装颚破机[2]和进料口防护[3]，安全防护措施落实不到位。

[3]《破碎设备安全要求》（GB 18452-2001）5.2.2 预防物料下落对操作位置产生危险，应对进料、出料、输送等过程采取必要的防护措施。5.2.4 破碎设备的工作平台要安装护栏，以防人员跌落。
