舟山市华丰船舶修造有限公司“2.26”一般物体打击事故调查报告

舟山市定海区人民政府事故调查组

2024年4月19日

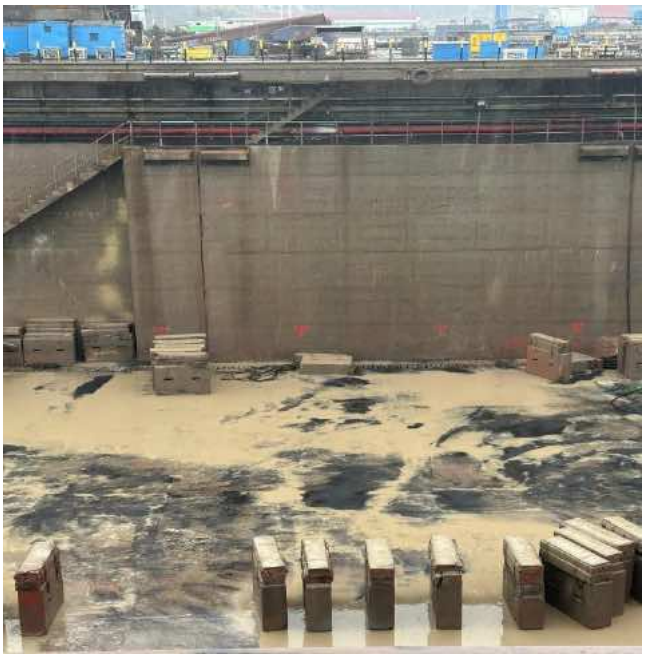
事故现场位于华丰公司1号船坞内西侧225.00米处。该坞为7万吨级，南北走向，长约302.00米，宽约45.00米，坞顶标高为+4.50米，坞底板设计标高-8.80米，设置有4个下

坞口，船坞北端浮箱式坞门靠海,坞内停泊着一艘巴拿马籍载重5万吨的布农兰花轮，船艏朝南，艉朝北。事发位置为1号船坞西面约225.00米处（从坞门处计算），有一块倒塌的坞墩，该坞墩为长方体形状，长约1.80米,宽约0.50米，高约1.80米，重约1吨，倒向坞壁位置的坞墩上端固定有扁铁及钢筋绑扎的枕木，高度约0.60米，与坞壁的间隙较狭小，该坞墩下面压着几根清理泥砂的水管，南侧整齐的摆放着几十块大小相同的坞墩，事故发生后船坞放水船舶进出坞，船坞内海水灌溉，事故坞墩经海水冲刷现场已破坏。经勘查现场清理坞墩底泥砂作业痕迹不清晰，也未见外力撞击坞墩、物体坠落坞底和伤者血迹的痕迹。（事故发生于2024年2月26日15点10分，同月27日8点50分左右，1号船坞开始放水台湾籍卡龙轮准备出坞,12点左右,台湾籍卡龙轮出坞,巴拿马籍布农兰花轮进入1号船坞，13点40分左右，1号船坞开始排水。2024年2月27日14点30分左右，定海区应急管理局执法人员会同舟山市应急局执法人员到1号船坞时，坞内海水灌满）。同月28日，事故联合调查组对事故现场进行勘验。

（图一 2 月 27 日船坞海水灌满）　　（图二 2 月 28 日船坞海水排干）

（图三 2 月 28 日事故现场）　　（图四 2 月 28 日事故坞墩）（四）作业管理情况。

不安全状态：华丰公司1号船坞225米处坞沟边沉积大量泥砂，坞墩搁置在泥砂上。

不安全行为：杨某某站在坞壁处清理坞墩底泥砂时，坞墩底泥沙挖空，坞墩失稳倾倒挤压致死。
