嘉善干窑嘉善君明电子科技有限公司“9·8”一般触电事故调查报告

编制单位：嘉善县政府事故调查组

编制日期：2024年10月18日

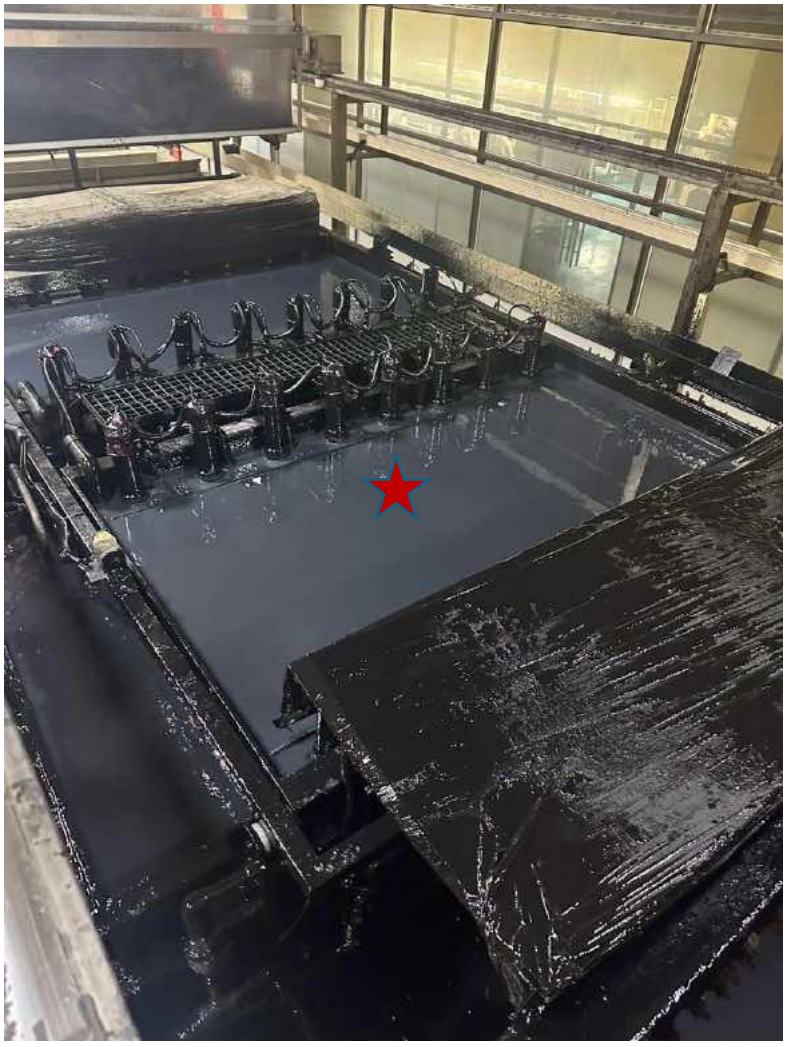
图1：现场图

2024 年 9 月 8 日 16 时 20 分许，嘉善君明电子科技有限公司员工马**接替工友在电泳线上作业。16 时 21 分，马**在未关电源，未佩戴绝缘手套的情况下，从操作平台翻入两个电解槽之间的隔板上，俯下身体用手摇晃电解槽内的产品时，触电跌落至电解槽内导致受伤。

事故发生的具体位置位于嘉善君明电子科技有限公司电泳车间电泳线的19号电泳槽。电泳槽长2.3米，宽1米，深1.6米，槽内液体深1.3米，主要成分为水性环氧树脂和水性电着涂料。（事发区域现场图见图1，事发区域示意图见图2）。

事故直接原因：马**摇晃电解槽内的产品时未关电源，未佩戴绝缘手套，导致其触电后跌落至电解槽内，吸入大量化学物质。

嘉善君明电子科技有限公司要深刻吸取这起事故教训，严格按照《中华人民共和国安全生产法》、《浙江省安全生产条例》等法律法规，履行各项安全生产法定职责，按照“一必须、五到位”的要求，严格落实安全生产主体责任。要强化源头治理，建立健全并严格落实安全生产责任制，要全面制定安全生产规章制度和操作规程，认真开展企业内部危险危害因素辨识工作，按计划开展从业人员的安全生产教育培训工作，加强作业现场安全管理，督促从业人员严格遵守公司管理制度和操作规程，严格执行本单位的安全生产规章制度和安全操作规程，确保操作规程的遵守和安全措施的落实。

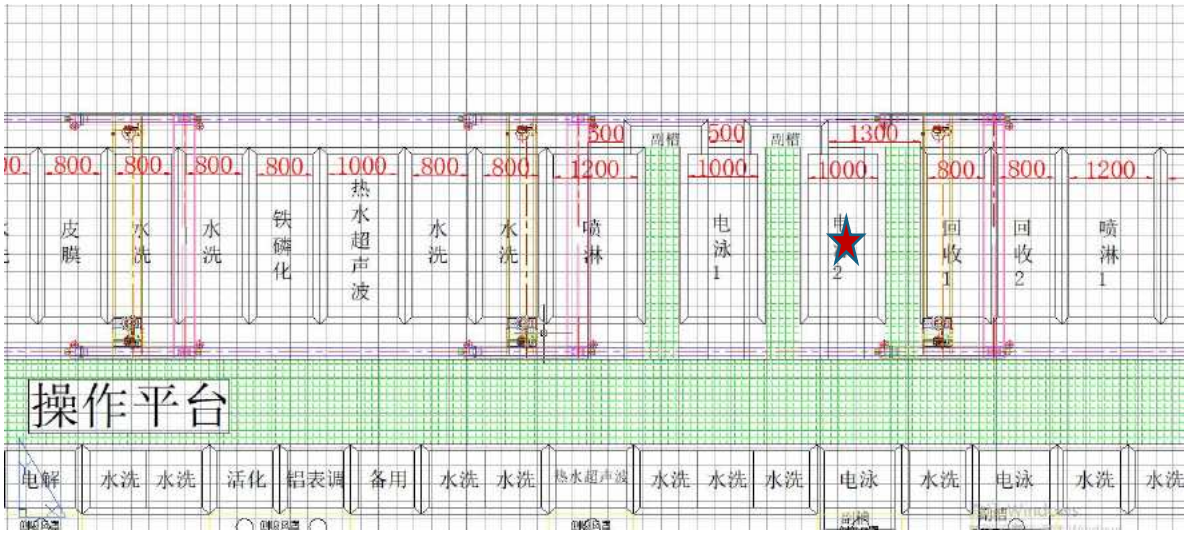
图 2：事发区域示意图（☆标记处为 19 号电泳槽）
