临安青山湖杭州临安志宏汽车修理厂(个体工商户)

“10·29”一般物体打击事故调查报告

杭州市临安区人民政府事故调查组

2025 年 11 月 28 日

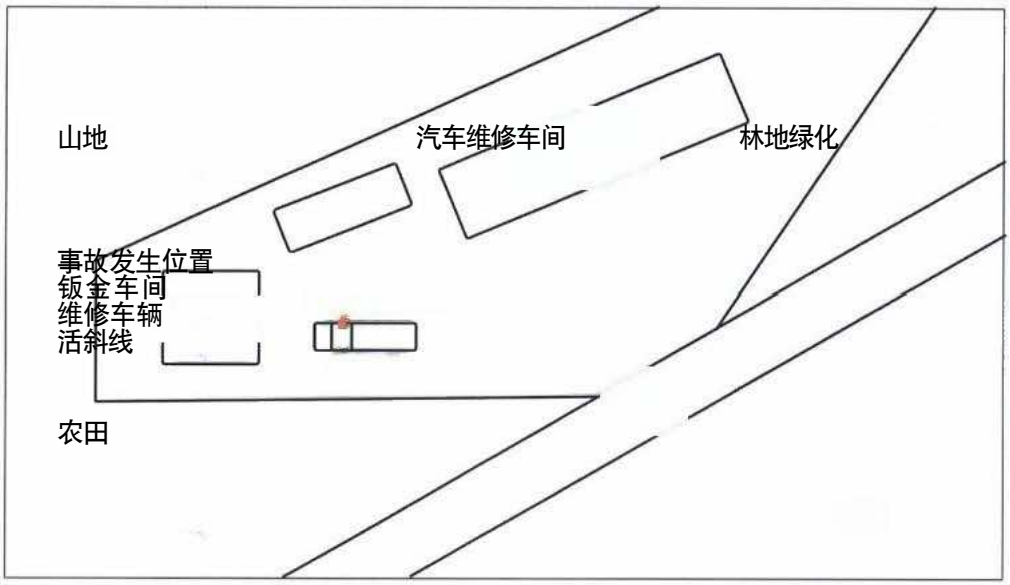
事故发生地点为杭州市临安区青山湖街道青南村杭州临安志宏汽车修理厂(见图 1)内一辆维修的一汽解放牌牵引卡车的牵引车与挂车的连接处(见图 2),车辆方向为东西朝向。液压顶杆直径约 25 厘米，长度约 207 厘米，液压顶杆固定处距离地 面约 227 厘米，距离蔡某某倒下位置约 180 厘米。液压顶杆有铁 链缠绕(见图 3),为后续施救时给叉车吊装固定。液压顶杆位 于挂车固定处留有部分螺丝，未见断裂情况(见图 4)。驾驶室 后方液压油箱后上部、消声器处有血迹(见图 5)。连接处留有 电动螺丝刀一把，下方留有手套一副，榔头一把。

图 1 地理位置平面图

图 2 事故发生位置

图 3 液压顶杆留有铁链

图 4 液压顶杆固定处螺丝情况

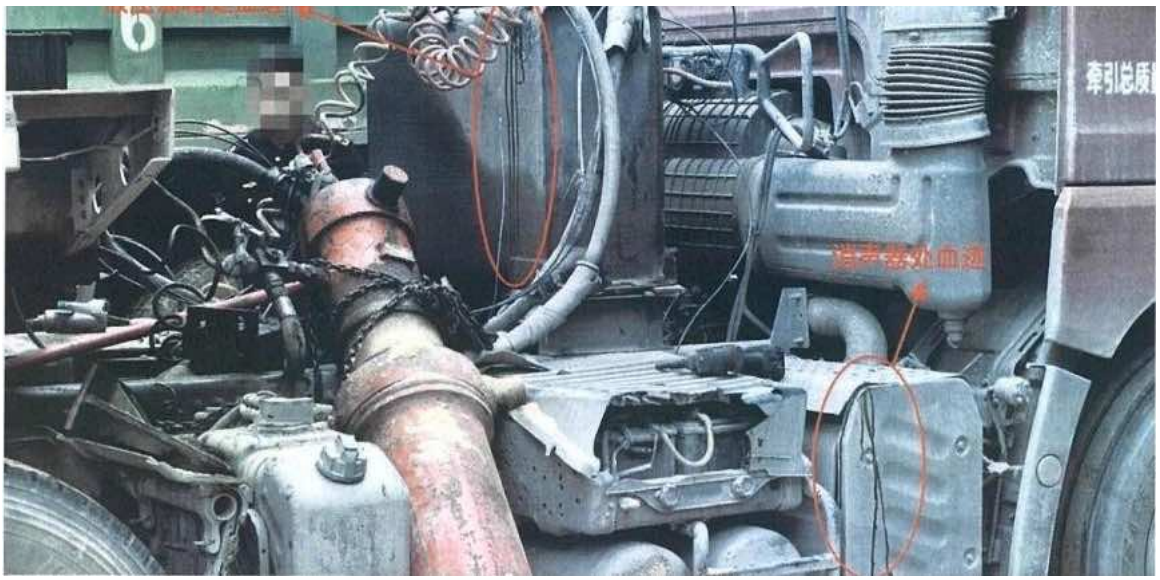
图 5 液压油箱及消声器上血迹情况
