长安镇“4·20”一般高处坠落事故

调查报告

长安镇“4·20”一般高处坠落事故调查组

2019 年 8 月

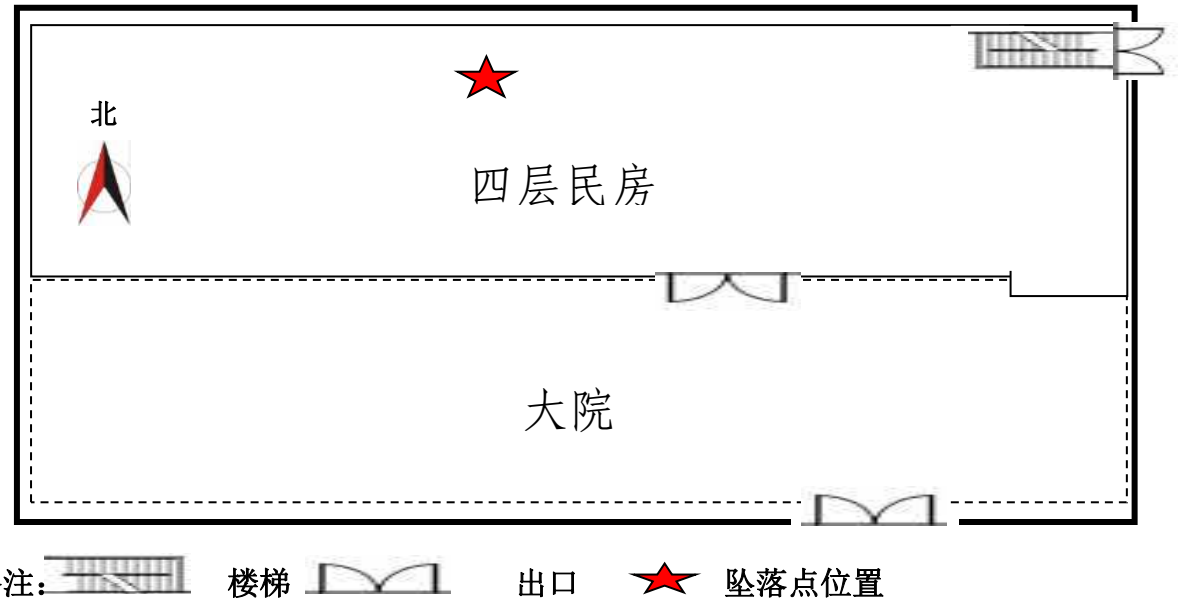
事故现场位于长安镇厦边社区七龙路沙边东五巷 2 号的拆除民房内。涉事民房共四层，其中第四层为半层。涉事民房的主体框架、砖墙、钢筋暂未拆除，一楼、二楼、三楼及四楼屋顶的楼板，都已经被打穿。现场未见密目式安全网、脚手架，现场勘查未发现机械设备。一楼地面留有陈代军事发时所佩戴的安全帽，安全帽未见损坏，因此，专家推断事发时陈代军未系好安全帽。

现场测量条件受限，无法准确测量。经专家现场估算，涉事民房一至三楼的每层高度约为 3.3 米，三楼起坠点至一楼地面坠落点的高度约为 6.6 米。

图 1 涉事的民房工地平面示意图

图 2 涉事的秦积权私人住宅情况

图 3 涉事的民房内情况

图 4 涉事施工工人使用的安全帽
