深圳市鑫正兴科技有限公司“5·28”高处坠落死亡事故调查报告

信息来源：坪山区应急管理局　发布时间：2019-07-18 10:11:00

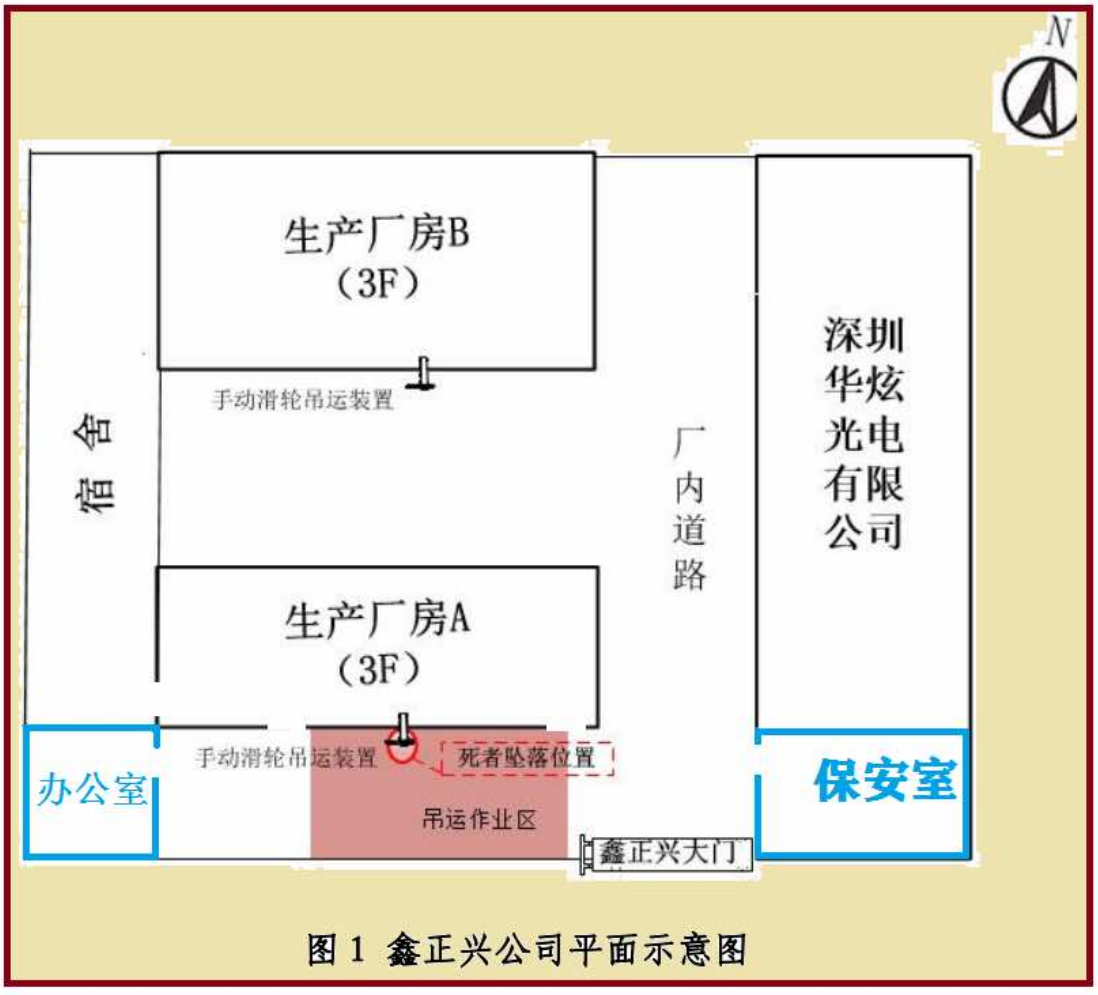
图 1 鑫正兴公司平面示意图

1.公司厂房情况。鑫正兴公司于2015年租用深圳市坑梓金沙股份合作公司两栋3层厂房（分别为A栋、B栋），一栋宿舍。租期共5年，于2019年9月到期。2016年4月，鑫正兴公司将B栋厂房一、二楼转租给深圳市恒兴源塑胶制品有限公司。A、B两栋厂房均未装设电梯，天面设置了高约0.86m、宽约0.15m的女儿墙，女儿墙外设置宽约0.7m的水泥排水槽（见图1）

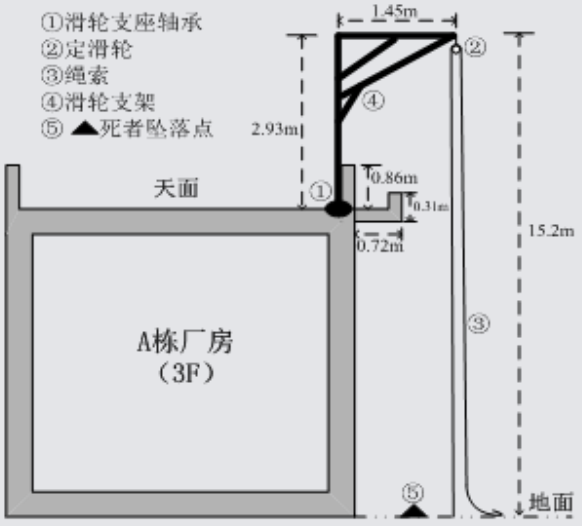
图2 手动滑轮吊运装置现场及结构示意图

2.手动滑轮吊运装置及生产工序情况。为便于将原材料运送至各楼层，鑫正兴公司在A栋厂房天面女儿墙内侧设置了一座自制简易手动滑轮吊运装置（见图2、3），该吊运装置可以自由旋转，在天面进行吊运作业时，不需要翻越天面女儿墙。

图3.A栋厂房天面（堆物）及作业区域（堆物）情况

3.推断是主观冒险借助滑轮上的绳索溜滑坠落致死。经现场勘查分析，任元兴坠落位置距离厂房外墙约0.8-1.0米，吊运装置滑轮上的绳索正投影点与死者坠落位置几乎一致，因此确认任元兴是顺着滑轮上的绳索位置坠落至地面，再无其它直接证据证实情况下，综合判断其应是冒险借助吊运装置滑轮上的绳索溜滑坠落致死。
