台山“深自用0892”船“6·9”
较大侧翻事故调查报告

2020年6月9日16时40分许，“深自用0892”船返航途中在珠海市崖门出海航道（21° 55′ N、113° 10′ E）附近海域发生侧翻的较大事故，造成7人死亡，直接经济损失746.5万元。

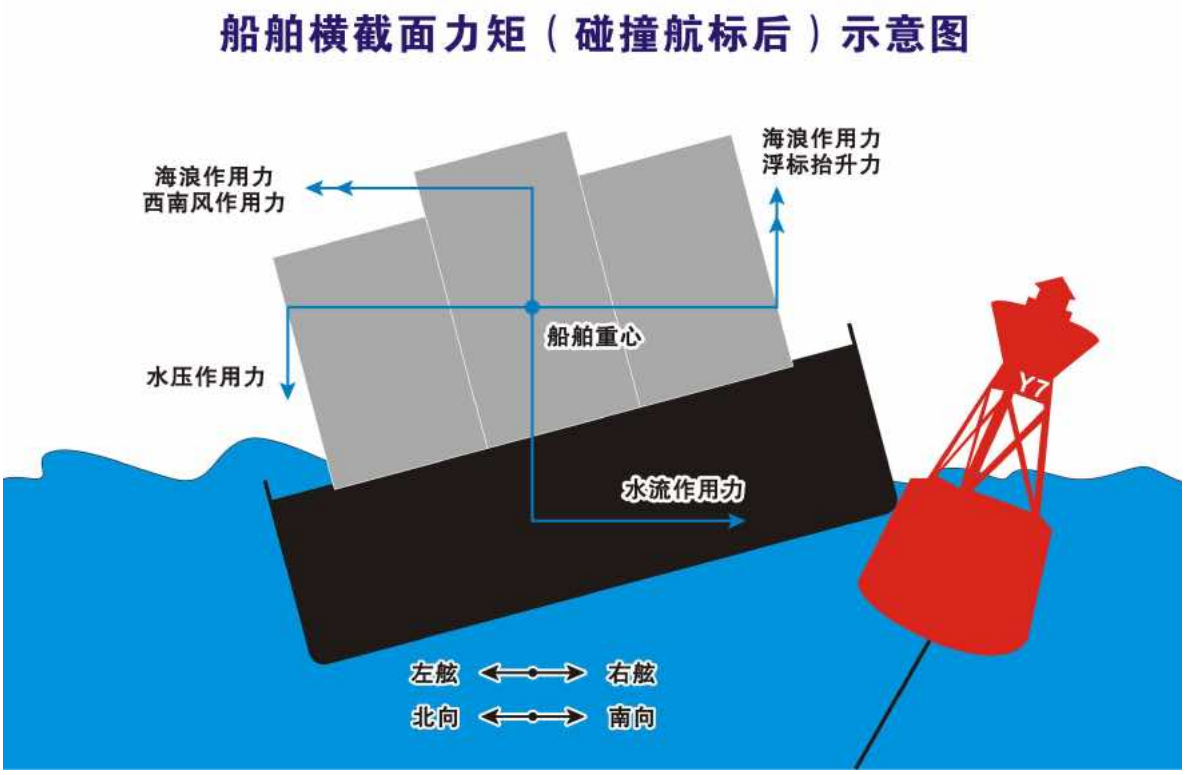
（图 3）

驾驶员陈文才未充分考虑到南向水流、海面西南风、偏南向浪等客观因素的不利影响，在船舶装载不当和未与航标保持足够安全距离情况下，采取挂空挡压浪操作，致使船舶在失去动力状态下撞向航标并压住其浮体，船舶在水流、风浪、航标抬升、甲板水压的作用力下形成倾覆力矩，最终侧翻倒扣。船舶横截面力矩（碰撞航标后）示意图如下（图 3）：
