佛山市顺德区得品御用钛金有限公司
“3·17”起重伤害事故调查报告

“3·17”起重伤害事故调查组

2020年5月18日

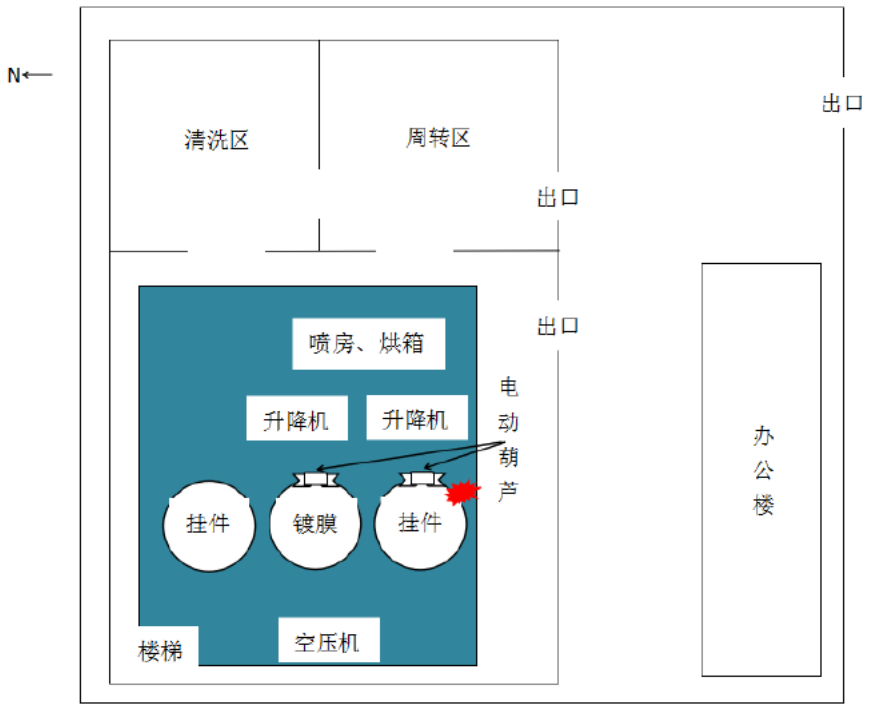
1、事故现场勘察情况。事发地点位于得品公司二层车间(图片所示暗色区域)。该车间为二层夹层结构,主要设备是真空镀膜机和钢丝绳电动葫芦。真空镀膜机的镀钛炉贯穿两层,二层为镀钛炉出入区和挂件区,涉及起重作业,一层为控制柜。两台钢丝绳电动葫芦设置于真空镀膜机上方，共用一条轨道，南侧的一台为涉事设备，勘察发现该钢丝绳电动葫芦导绳器卡板变形，起升高度限位装置失效，外壳有“冲顶”的痕迹。(注：“冲顶”是指吊钩超过起升行程限位,对上方装置造成冲击破坏的现象)
