惠城区桥东街道“11•23”燃气爆炸事故调查报告

惠城区桥东街道“11·23”燃气爆炸事故调查组

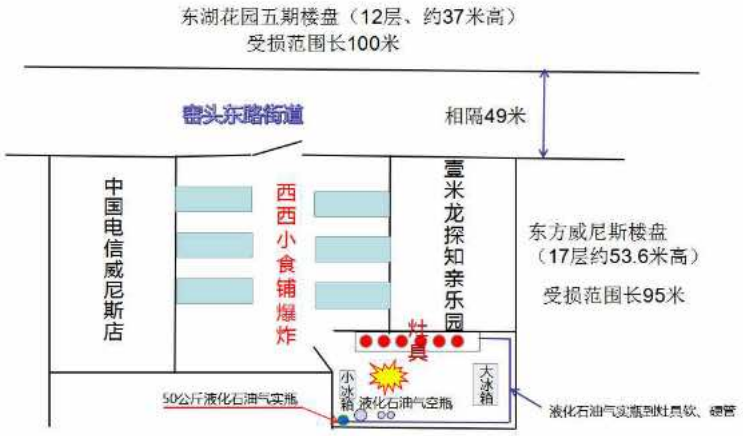
事发店铺及厨房示意图

西西小食铺位于惠城区东方威尼斯花园小区A8栋15号商铺，商铺布局整体呈“7”字形，店门朝南（窑头东路方向），一楼总面积77.97㎡，店内摆放用餐桌椅，北面是收银台，西北角是厨房，东北角是圆形楼梯通往二层阁楼（面积约50㎡），上阁楼后设置有做糖水甜品的吧台，西北角有一个小仓库和厕所，阁楼厅中设有用餐桌椅。

厨房位于一楼，面积约29㎡，厨房内主要有：灶台和燃气灶具、电炉、消毒柜、冰柜、冰箱、洗碗池、液化石油气钢瓶、货架及其他厨房用具。
