番禺区石楼镇亚运南路亚运源筑三期“11·25”脚手架坍塌事故调查报告

番禺区石楼镇亚运南路亚运源筑三期
“11•25”脚手架坍塌事故调查处理组
2020年1月20日

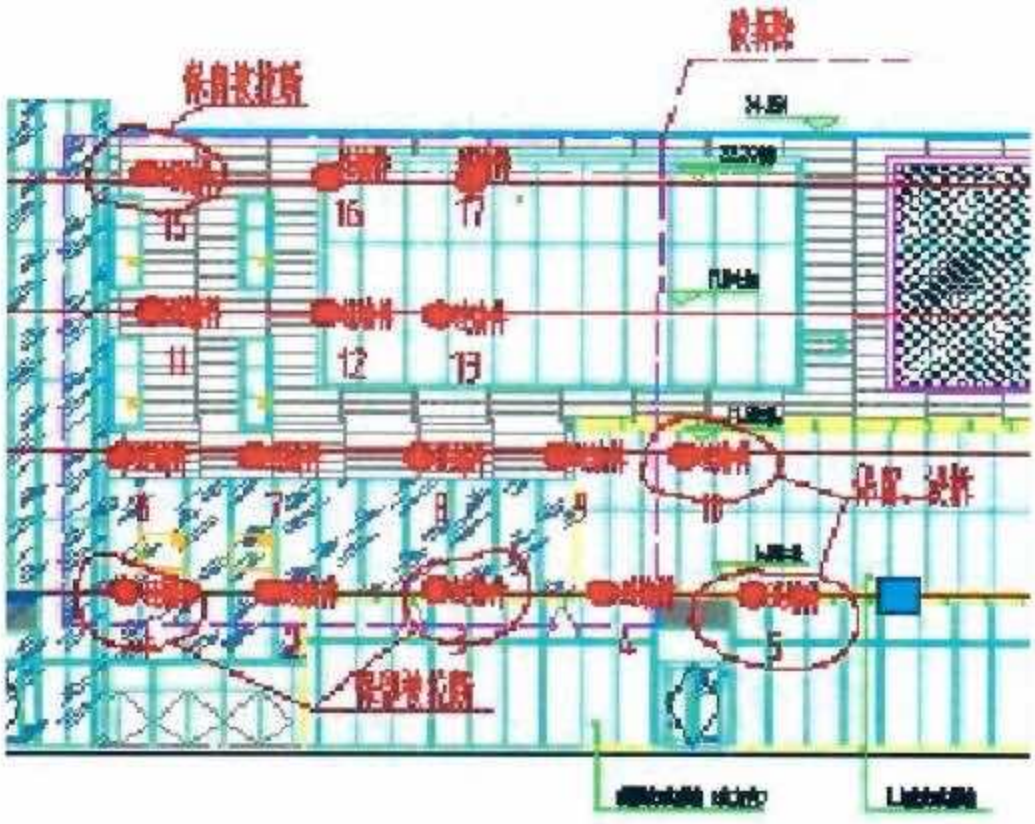
1.事故发生地点位于亚运源筑三期项目9号楼北侧9-5段，其西侧上部已安装玻璃幕墙，东侧玻璃幕墙已完成安装。该段外墙已安装金属型材支架，在2层和3层之间已安装了部分石材。

2.9号裙楼北部墙体外侧已安装钢管脚手架，其中9-5段脚手架已坍塌，在其西侧脚手架仍呈向东侧倾斜状。

3.现场勘察发现9号楼3层的外墙连墙件缺失，脚手架连墙件与楼面预留桩连接处有新擦痕，卡扣件螺丝露出金属新螺纹，证明连墙件是短期内拆除。查阅相关资料，该脚手架总共16个连墙件，实际已拆除11个（具体分布为一层2、4号，二层6、7、8、9号，三层11、12、13号，四层16、17号），只剩5个（分别为一层1、3、5号，二层10号，四层15号，如下图所示），不符合《建筑施工扣件式钢管脚手架安全技术规范》（JGJ130-2011）7.4.1第2项、7.4.2和9.0.13第2项[①]的相

4. 现场勘查时发现坍塌在一层地面的脚手架踏板仍堆放有大块石材及坍塌掉落破碎的石材。石材规格为 79.4cm × 59.4cm，单块重量约 35kg。根据相关人员的询问记录，当时脚手架上堆放了 20 多块石材，总重量超过 700 公斤，大于装修脚手架的荷载承重 200 公斤/平方米（施工均布荷载标准值 2.0kN/m^2），不符合《建筑施工扣件式钢管脚手架安全技术规范》（JGJ130-2011）9.0.5[①]的相关规定。
