东莞市谢岗镇2021年“9·15”一般机械伤害事故调查报告

东莞市谢岗镇2021年“9·15”一般机械伤害事故调查组

2021年12月

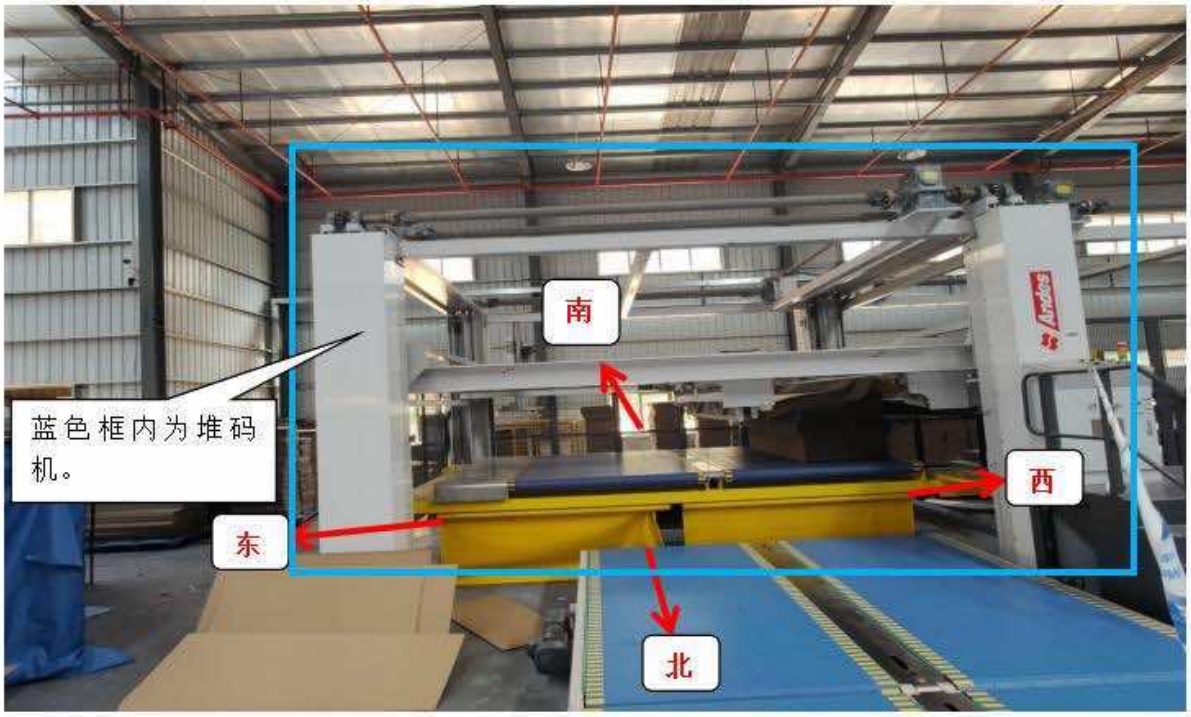
图 1 堆码机方位

堆码机现场状况：堆码机升降正常，原设置的防护网正常，在打包机南侧、东侧均设置有防护网（见图 3、图 4），北侧设置有安全幕（可随着升降机上下移动的防护装置）（见图 2），西侧（与输送带相连一侧）未设置防护网（见图 5），输送带一侧部分有防护网，但多处无防护网，人员可进入输送带底部。2.8m 瓦楞纸生产线堆码机图片详见图 1。
