万江街道2021年“8·31”一般坍塌事故调查报告

万江街道2021年“8·31”一般坍塌事故调查组

2021年11月

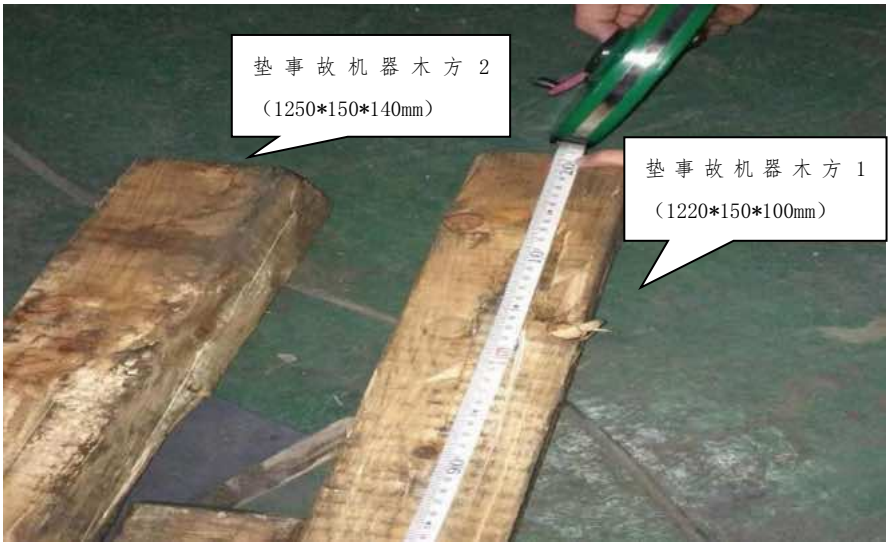
放了较多的设备和配件，坍塌的德科摩压机顶部处为死者刘政青受压的位置。

求送厂维修，已经放置厂房一段时间，期间交由周健和刘政青负责维修。机器坍塌前底座未固定，仅垫有 2 个木方（木方 1 长 1220mm、宽 150mm、高 100mm，木方 2 长 1250mm、宽 150mm、高 140mm）；坍塌后机器的压膜板部件处于事发后位置（见图）。

况分析事故原因：涉事德科摩压机未进行落地加固等防倾倒措施且垫在机器底座的方木高度不一致，导致基础不平重心稍向前倾。机器调试时随着压膜板（重约总机器的1/3）不断上升，机器重心随之向前。当压膜板上升到一定高度时，机器重心失去平衡发生倾倒，压住正在前方调试作业的死者刘政青。

（一）盛世一同公司要深刻吸取事故教训，严格落实企业安全生产主体责任，对作业人员进行安全生产教育和培训，如实记录安全生产教育和培训情况；采取技术、管理措施，加强对机械设备的安全管理，对本单位开展全面的事故隐患排查，及时消除事故隐患，防范类似事故再次发生。
