广东白燕粮油实业有限公司“4·9”高处坠落事故调查报告

“4.9”高处坠落事故调查组

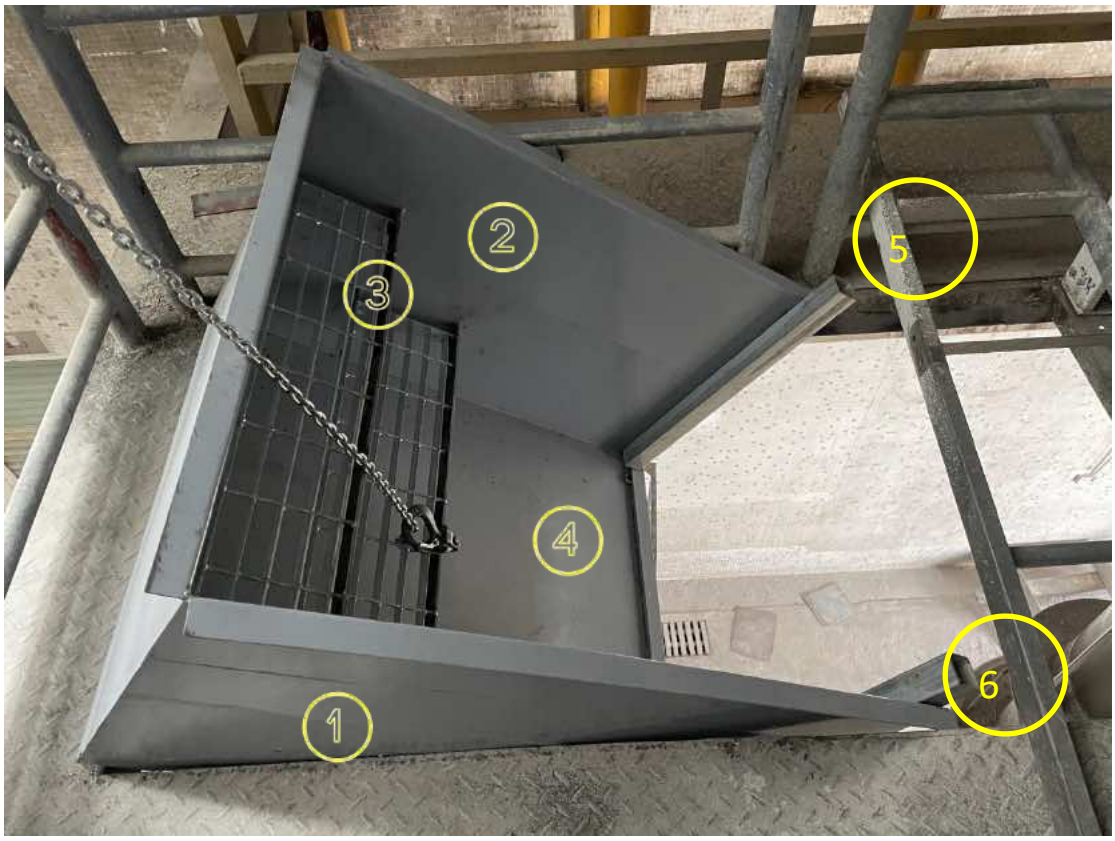
2、事故发生地点在白燕公司面粉厂后处理散粉装车作业平台。2021 年 4 月 9 日早上 8 时 10 分，机修主任曾*荣、机修工杜*权、黄*古、陆*全四人带齐工具来到白燕公司面粉厂后处理散粉装车作业平台上，四人均佩戴安全帽，但未佩戴安全带。曾*荣负责拉手拉葫芦将下沉式铁梯吊运到散

安装过程中，发现事前制作的下沉式铁梯时阶梯（标注3）尺寸偏大，导致下沉式铁梯的两个侧面（标注1和2）有向外鼓起的情况，下沉式铁梯不能完全放进平台。此时，下沉式铁梯已吊放进平台的洞口，但没入深度只占下沉式铁梯总高度的1/4。

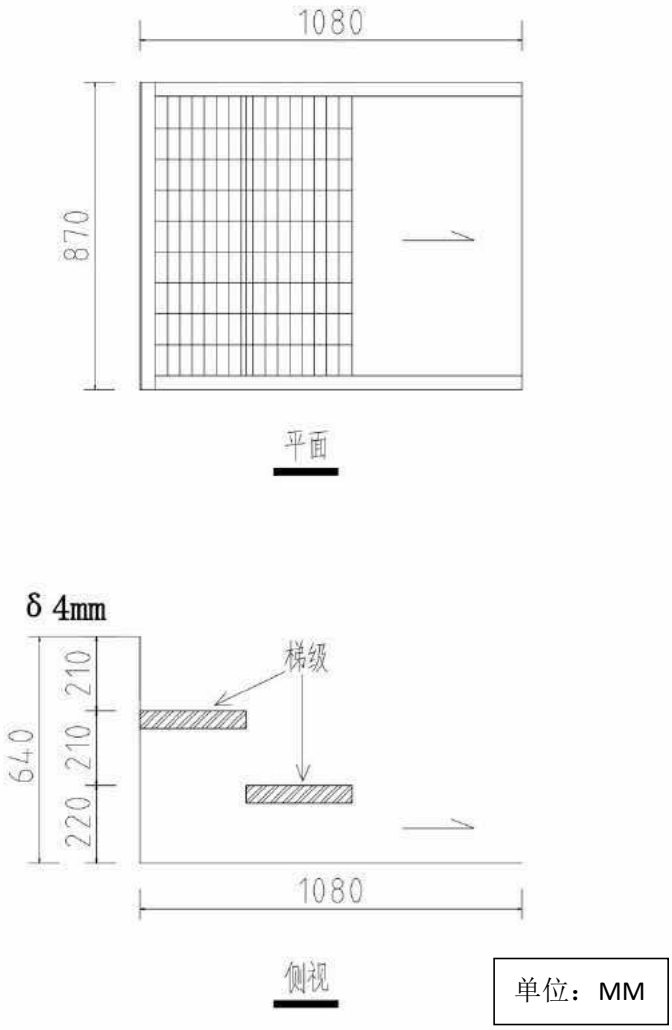
9时42分，陆*全打算将已焊接的阶梯（标注3）直接割断。陆*全双脚分别踩在铁杆上（标注5和6），黄*古则负责传递手持式砂轮机，杜*权则在一旁扶着下沉式铁梯。由于距离远不便割断阶梯（标注3），陆*全右脚踩在下沉式铁梯的底部（标注4），突然下沉式铁梯失衡，下沉式铁梯

瞬间向下倾斜，陆*全从下沉式铁梯的洞口跌落至地面，头部出血受伤。

3、涉事铁梯是由白燕公司自行设计、制作，加装的下沉式铁梯，用于后处理散粉装车作业时观察面粉装车情况和日常检修使用。具体尺寸如下图所示:

陆*全安全生产意识淡薄，在进行下沉式铁梯的安装作业过程中，处于高处作业状态却未佩戴安全带。陆*全踩在不牢固的下沉式铁梯上，因该铁梯倾斜，以致本人坠落，导致事故发生。

（一）白燕公司应认真吸取事故教训，遵守有关安全生产的法律法规，严格落实生产经营单位安全生产主体责任，应设置安全生产管理机构或者配备专职安全生产管理人员；完善安全生产规章制度；该非标设备设施设计及安装须经专家进行安全评估后方能开展安装作业；下沉式铁梯加装及其他同类型作业前，应制定安全施工方案：包括安装过程的技术措施、工具；应考虑作业的危险性，必须要求员工佩戴安全帽、安全带；有较大危险因素的生产经营场所和有关设施上，应设置明显的安全警示标志；加强企业的安全生产管理工作，加强生产安全教育培训，建立健全生产安全事故隐患排查治理制度，及时发现并消除事故隐患，并将事故隐患排查治理情况如实记录；加强对员工的安全教育培训，防范类似事故发生，落实主体责任，对检查整治中发现的问题隐患，
