开平市义祠客运站“3·15”一般车辆伤害事故调查报告

2021年3月15日7时4分,开平市义祠客运站乘客下车区域出口处，发生一起公交车失控撞向路人的事故，造成2人死亡，直接经济损失约241万元。

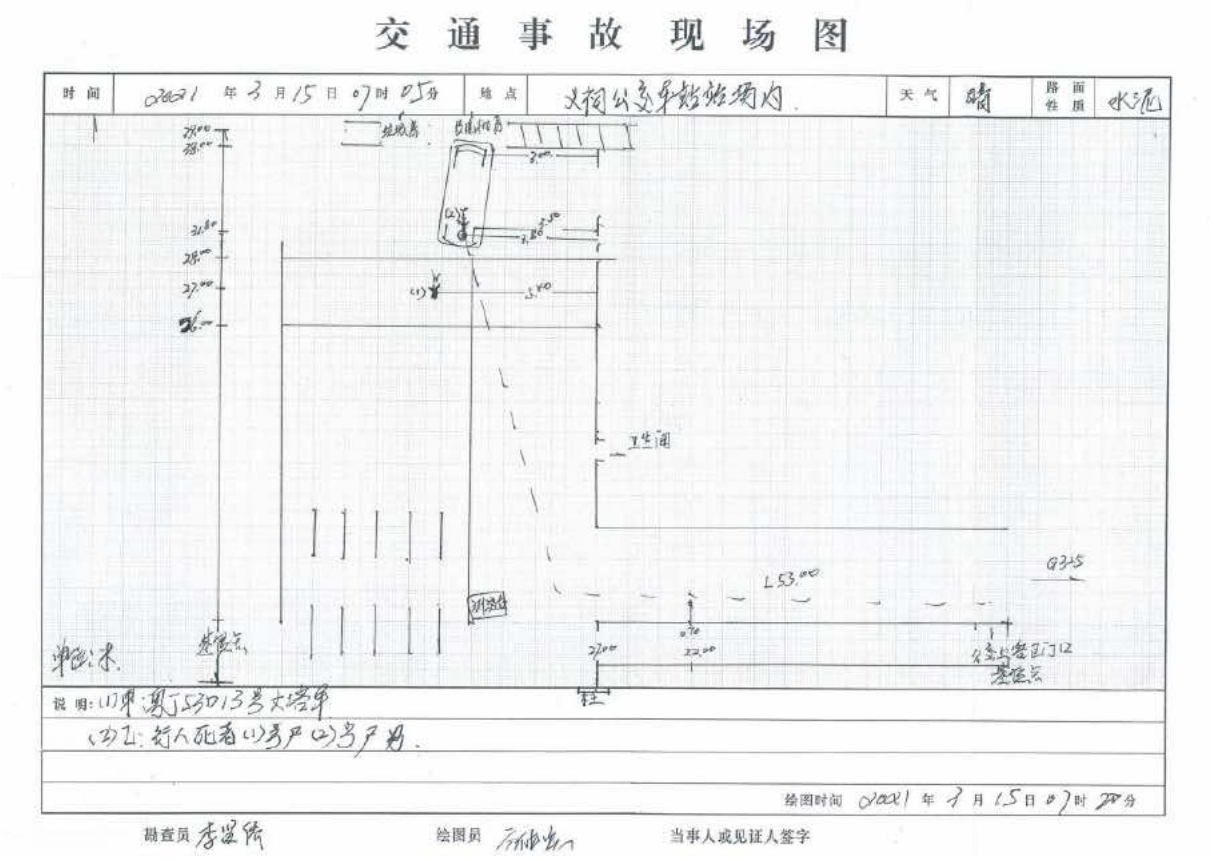
开平市公安局交警大队事故现场手绘图

2021 年 3 月 15 日 7 时 4 分，当龚柏湖驾驶粤 J53013 号大型普通客车从 632 线路发车卡位发车起步时（车上没有乘载乘客），车辆突然急速向右前方驶出，首先撞开公交车发车卡位前方、以及开平市公共汽车总站站场候车区与开平市义祠客运站站场落客区之间的不锈钢护栏后，再与两个临时防疫检测点岗亭发生碰撞，经过义祠客运站站场卫生间出入口前方的过道，最后与机房碰撞后停止。

车辆行驶期间，先后与在义祠客运站站场岗亭内走出的工作人员梁锡均，以及刚从卫生间出入口走出的旅客黄茂神发生碰撞，造成 2 人死亡，开平市公共汽车总站站场和开平市义祠客运站站场内设施和车辆损坏。

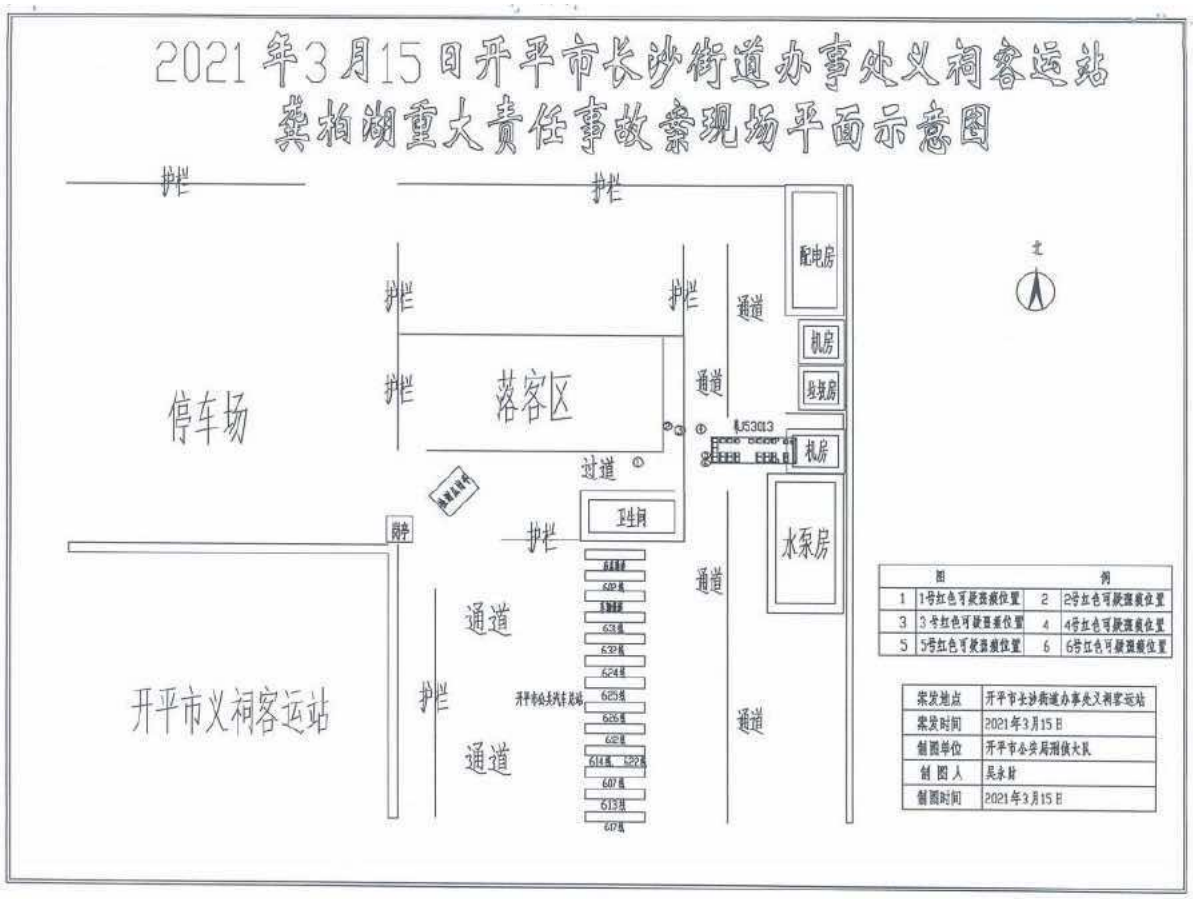
开平市公安局刑事侦查大队三中队现场勘验平面示意图

中心现场位于开平市公共汽车总站站场的候车区和开平市义祠客运站站场的落客区之间的区域。候车区共有十三条候客车道，该区域设不锈钢护栏将发车区与人行通道分隔。候车区北面是义祠客运站站场的卫生间和落客区，卫生间和落客区之间有一条过道，落客区东面由北往南依次为配电房、机房、垃圾房和水泵房。候车区和落客区之间设不锈钢护栏隔离。另在分隔处设置有一个

不锈钢值班岗亭和两个临时防疫检测点岗亭。
