阳春市“1•31”交通事故调查报告

2021-06-23 09:38:38　文章来源： 阳春市应急管理局

阳春市“1·31”交通事故调查报告

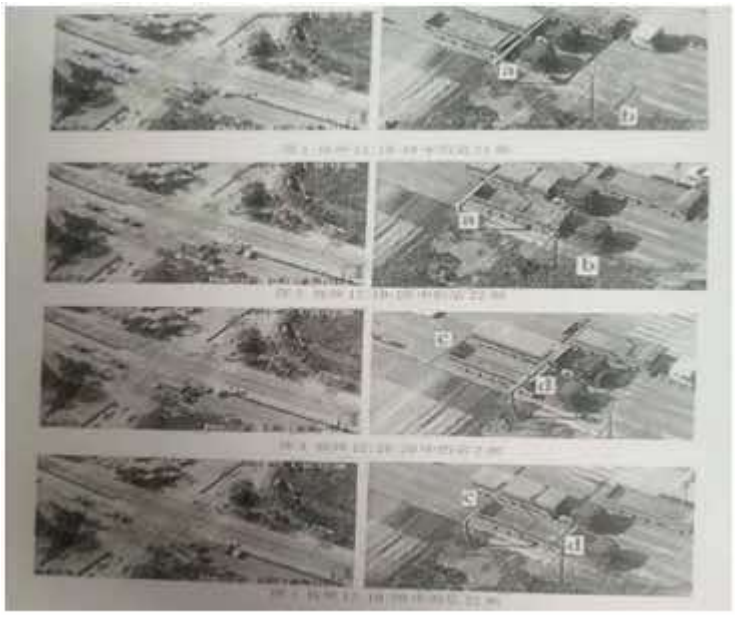
图2 事故现场画面

2.调取事故周边的监控录像，还原事故发生前后的粤QY*****号重型半挂牵引车（粤Q5***挂号重型平板自卸半挂车）和粤QC****号普通二轮摩托车的行驶轨迹，经广东衡正司法鉴定所对双方车辆进行事发时的车速鉴定，结果显示：粤QY*****事发时的车速为32km/h至34km/h；粤QC****号事发时的车速为26km/h至30km/h。
