荔湾区冲口街“4·01”
一般机械伤害事故调查报告书

2021年4月1日8时30分许，广州市荔湾区冲口街辖内广州市轨道交通二十二号线西塱站土建工程项目工地发生一起机械伤害事故，造成1人死亡，直接经济损失约180万元。

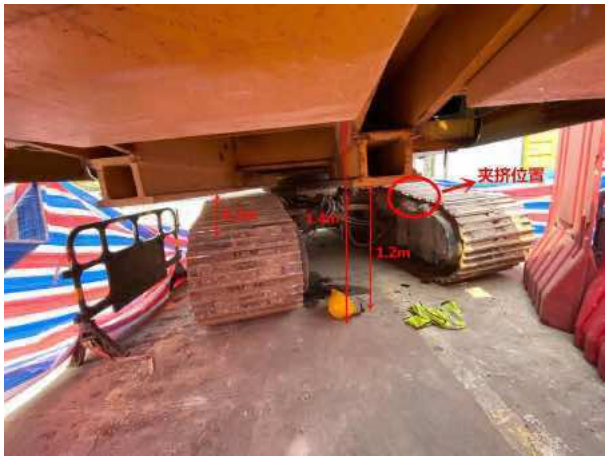
（图 4　事故现场鸟瞰图）

涉事抓斗停放在工地东侧入口附近，车头朝西、车尾朝东；主机上连接着下臂架，上臂架和抓斗尚未安装；尾部贴有“作业半径内严禁站人”的安全警示标语。

抓斗底盘离地高度约 1.4m；底盘下凸出有两根 H 钢组合而成的钢梁，钢梁离地高度约 1.2m；履带离地高度约 1.0m；钢梁与履带间隙约 0.2m；两履带处于未伸展状态。

底盘下左右两根钢梁上均有刮擦痕；底盘下地面靠近左后履带处有一摊血迹，地上有一顶安全帽和一件反光衣；安全帽上有血迹，有被摩擦、挤压过的痕迹，帽衬爆裂。
