厚街镇“1·16”一般机械伤害事故调查报告

厚街镇“1·16”一般机械伤害事故调查组

2021年3月

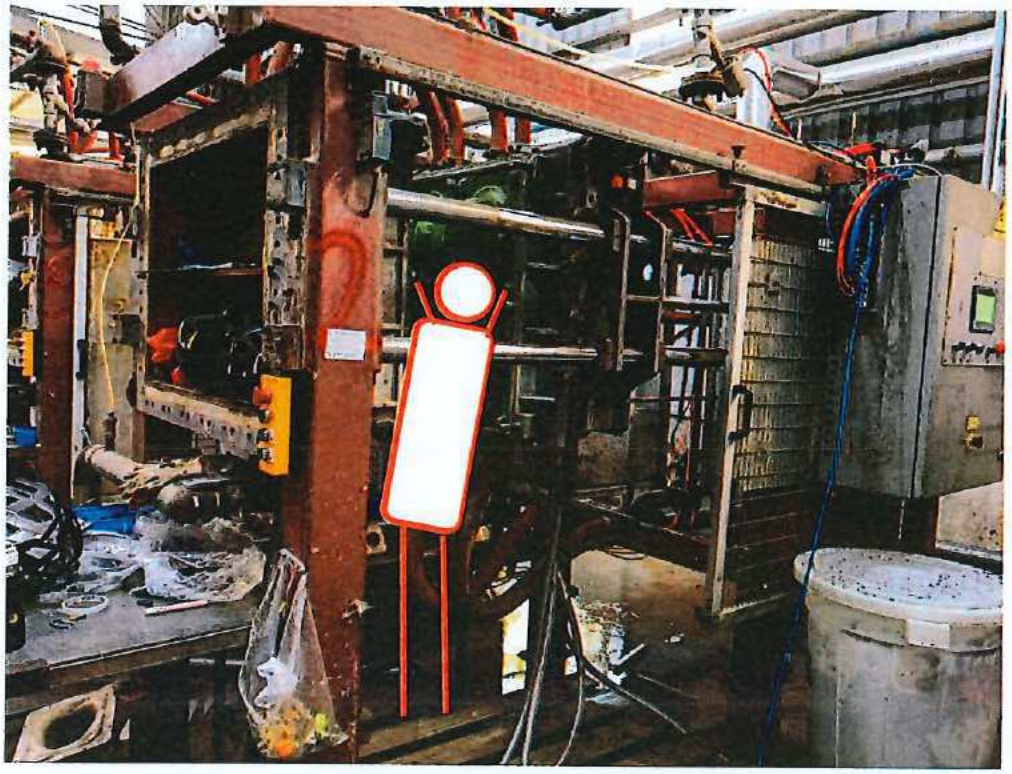
图一

事故于 2021 年 1 月 16 日早上 6 时许发生在东莞市美筑塑胶制品有限公司头盔生产车间 2 号全自动发泡胶成型机内，

事故现场如下图所示：
