望牛墩镇“10•17”一般高处坠落事故调查报告

望牛墩镇“10·17”一般高处坠落事故调查组

2021 年 2 月

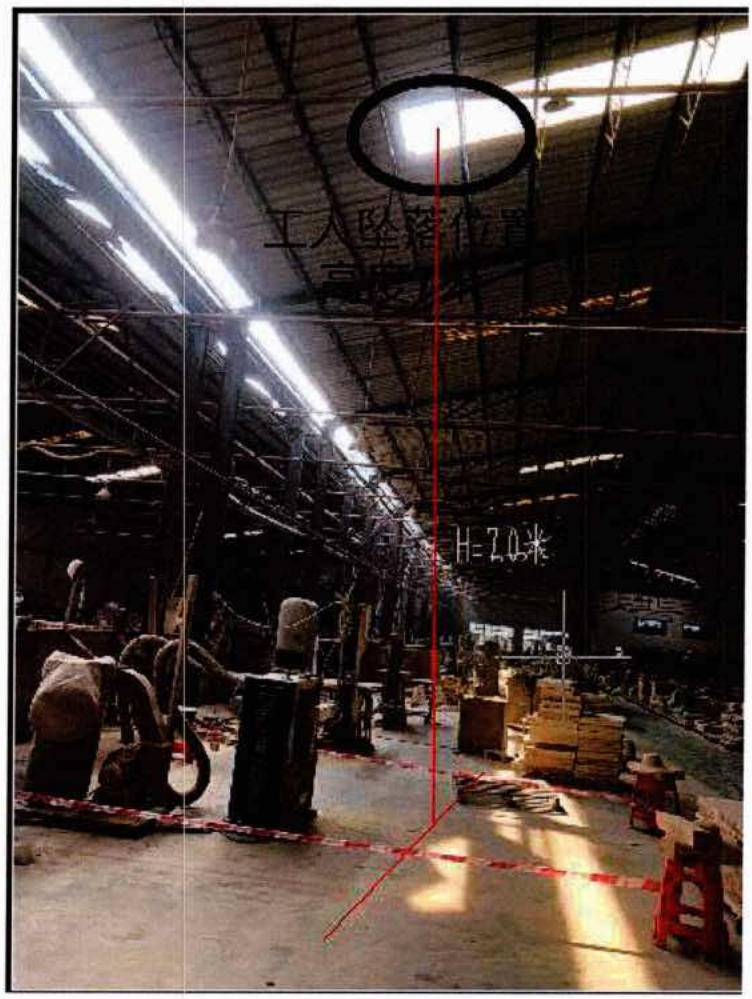
事故现场位于陈玉宁厂房的木工车间，木工车间为单层钢结构厂房，总长度77米，跨度19米，最大高度8.6米，墙体高度6.3米，总建筑面积1463平方米。木工车间屋顶为钢架搭建，上面覆盖彩钢板与透光板，木工车间屋顶东南侧的屋顶透光板，有一处约0.5米×0.5米的缺口，此处缺口为

覃军掉落位置，缺口正下方地面到缺口高度为 7 米，现场未见有安全网等预防高处坠落的安全措施。

图 1、事故现场厂房内的坠落位置

覃军安全意识薄弱，施工前对施工现场的危险因素进行辨识不足，未佩戴劳动防护用品（安全帽、安全带）、未采取安全防护措施（防坠网）的情况下进行高处作业，不慎踩破透光板坠落死亡，是导致事故发生的直接原因。

（一）各生产经营单位：要严格落实安全生产主体责任，严格遵守《中华人民共和国安全生产法》等有关法律法规、国家标准和行业标准的规定，按照要求建立、健全安全生产责任制，组织制定本单位安全生产规章制度和操作规程，对从业人员进行安全生产教育和培训，保证从业人员具备必要的安全生产知识，熟悉有关的安全生产规章制度和安全操作规程，掌握本岗位的安全操作技能，加强从业人员安全防护，特别进行高处作业施工，必须持证上岗，并且施工期间要严格做好相关防护措施，严格按要求佩戴安全帽、安全带，设置安全网，防范类似事故的发生。
