望牛墩镇“10•26”一般物体打击事故调查报告

望牛墩镇“10·26”一般物体打击事故调查组

2021 年 2 月

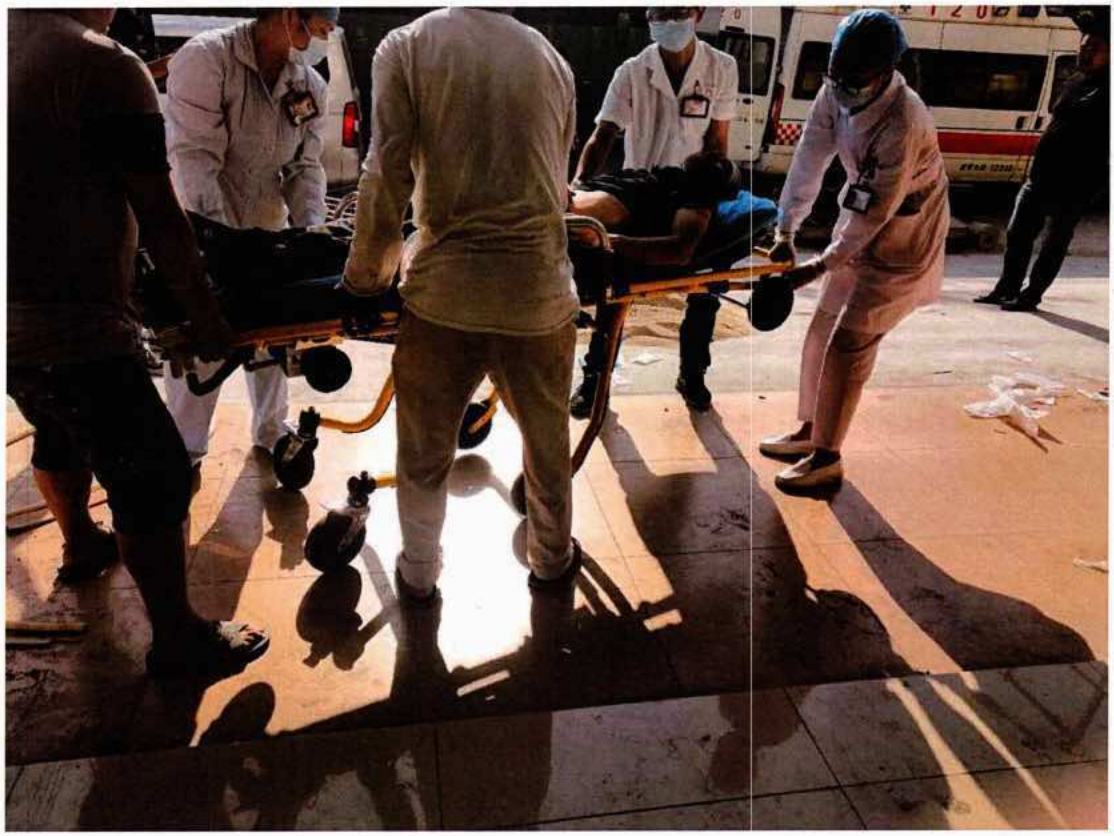
大概过了10分钟，温训苏醒过来，在原地呻吟喊痛，不能动弹的。120救护车到了现场后，救护人员现场对温训的头部进行简单包扎，然后在现场人员协助下，救护人员把温训抬上担架和救护车，救护车直接把温训送往东莞市人民医院抢救。

图 4、救护人员现场救护
