“9·8”

（一）事故名称: “9·8”大沥触电死亡事故。

“9·8”大沥触电死亡事故调查组

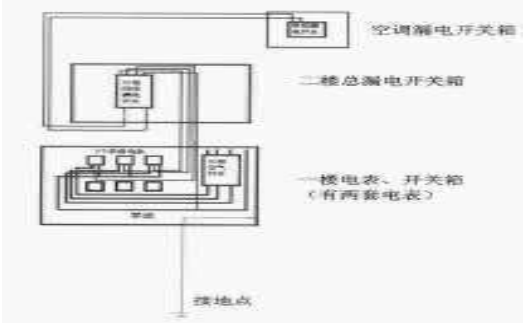
经查，涉事空调外机电路涉及三个电路开关，空调主机由超藤威公司展厅二楼房间内的开关A控制，藤威公司仓库二楼电路由二楼总开关B控制，藤威公司展厅所在的E座二楼及周边仓库H座的电路由E座一楼配电箱总开关C控制。其中开关A是超藤威公司承租涉事仓库后安装及维护，开关B、C是由华辉纺织城物业所有人陈礼钊安装及维护。

1.事故空调外机外壳对护拦带电,根据接地线的走向进一步扩大范围检查,发现最终的原因是E座一楼配电箱中计量该仓库用电量的电表烧坏,造成电表接线柱与配电箱体导通,导致配电箱体带电,而事故空调外机外壳接地线是连接到一楼配电箱体的,电流通过电表接线柱-电表金属外壳-配电箱金属箱体-配电箱接地线端口-空调外机外壳接地线的线路导通,所以造成事故空调外机外壳带电。

2.事故地点处的空调外机外壳及E座一楼配电参考箱对护拦带电,是由于该用户一楼配电箱的电表烧坏漏电,且该箱接地极的接地电阻不合格导致。该用户一楼总配电参考表箱的电表烧坏漏电,且由于该箱接地极的接地电阻不合格,属于高阻接地,标准接地电阻应为小于等于4Ω,现场测量电阻值为20Ω,造成配电箱外壳及空调外壳带电且沿线开关未能及时保护跳闸。

由于华辉纺织城 2 期 E 座一楼配电箱内的电表烧坏漏电，且该箱接地极的接地电阻不合格导致配电箱外壳及空调外壳带电且沿线开关未能及时保护跳闸，吴学庆进行拆卸空调作业时触碰空调外机外壳和铁网，导致触电死亡，是导致事故的发生的直接原因。

（二）市场管理方要深刻吸取事故教训，加强物业管理力度，加强对市场内、物业范围内的电气、接地等设备装置进行隐患排查，及时发现并更换不符合规格的设备装置。加强电气设备的安全管理，增加安全防护措施，定期进行维护、保养，保障设备符合使用标准，及时开展安全生产宣传工作，切实避免同类事故的再次发生。
