高新区珠海市润地房地产有限公司广场项目（F区域）“7·21”一般高处坠落事故调查报告

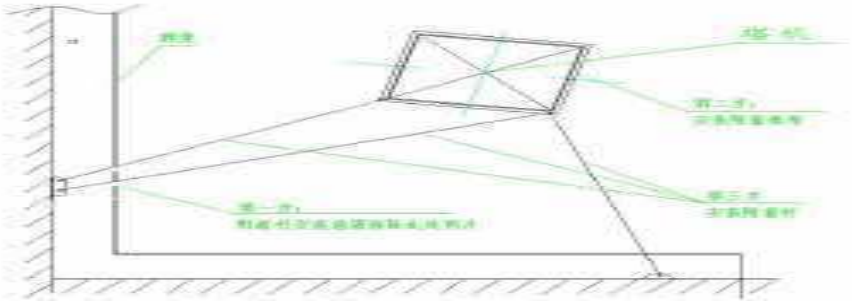
场负责人、安全员）在准备材料，刘某、章某波、张某跃、何某成 4 人通过人货电梯去作业点，其中 3 人（章某波、张某跃、何某成）在 14 楼下人货电梯，通过主楼与塔吊通道前往塔吊作业点，作业人员刘某到达 23 层后，在主楼爬架通道上拆除第三道塔机附着支座处（第 23 层）爬架防护网片（2 米×1.5 米，重量为 57.5 斤）时，由于刘某使用安全带未挂安全钩，在拆除网片挪移动到爬架通道过程中，网片重心高向外倾斜偏移坠落，站在通道上的刘某被网片同时带出，人和网片一起坠落，刘某坠落中撞击到地面的塔吊防护围栏后落到地面身亡。网片在坠落过程中与塔机第二道附着杆发生撞击后掉落至地面。(见图 3、4)

人员坠落初始位置（图 3）

人员坠落地面位置（图 4）

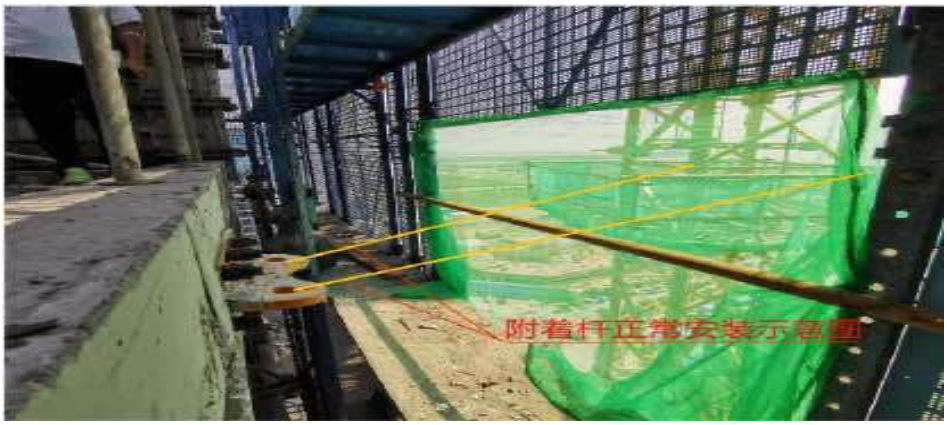
拉结件连接杆图片（图 10）

另：在塔机第二道附着杆处，有被撞击痕迹，其表面油漆有刮蹭现象，与坠落网片刮蹭处黄色油漆一致。（见图 10）
