# 广州市白云区白云湖街“5·24”高处坠落一般事故调查报告

2022年5月24日9时23分许，位于广州市白云湖街夏花一路197号的广州市镁佳展示用品有限公司厂区内发生一起高处坠落事故，造成1人受伤，后送医院抢救无效死亡。

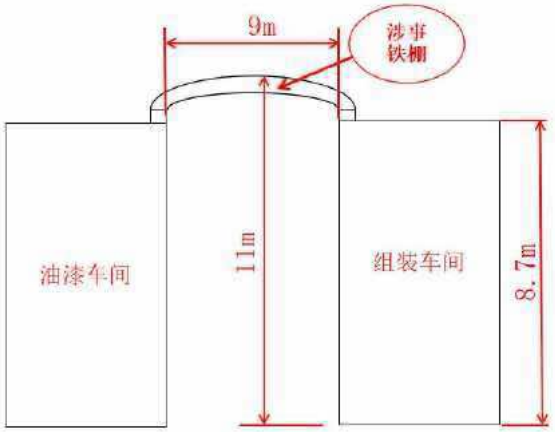
事发位置

1.事发位置位于广州市白云湖街夏花一路197号的镁佳公司厂区内。

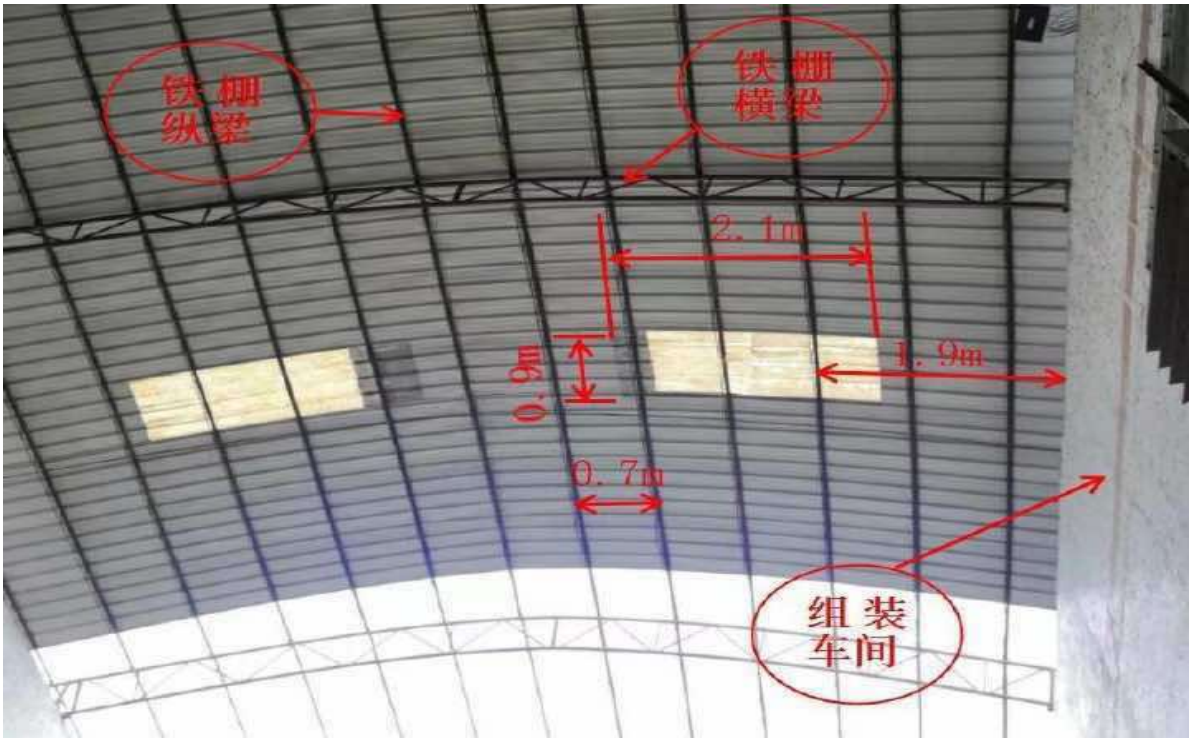
涉事铁棚

2.涉事铁棚位于镁佳公司的两栋厂房（即：油漆车间和组装车间）之间，西侧为油漆车间，东侧为组装车间，两车间均为2层钢筋混凝土结构建筑，高8.7米，两车间之间的通道宽9米，铁棚最高点距离地面高度为11米，原铁棚总长约70米。截止事发时，拆除进度已完成约30%。

3.涉事铁棚为钢结构，棚顶主要为铁皮覆盖，铁棚两纵梁之间的距离为0.7米，中部位置的每两横梁之间均有设置2块采光亮瓦。坠落起点位于未拆除部分铁棚的东北角采光亮瓦处，距离地面高度为10.8米。

4.坠落起点处的采光亮瓦已破裂（被踏足击穿）。该采光亮瓦设于铁棚纵梁之上，为塑料材质，已老化发黄，长 2.1 米，宽 0.9 米，裂缝边缘与组装车间距离为 1.9 米。

涉事铁棚位于镁佳公司的油漆车间和组装车间之间，铁棚最高点距离地面高度为11米，两车间高8.7米，铁棚中部的塑料材质采光亮瓦已老化发黄，抗压强度低，不足以承受一个普通成年人的体重，当作业人员踩踏采光亮瓦时易发生破裂导致人员坠落，且作业现场未采取安全防护措施，存在高处坠落的安全隐患。
