特种设备事故调查报告

东莞市大朗镇“12·11”一般叉车挤压事故调查报告

东莞市大朗镇“12·11”一般叉车挤压事故调查组

2022 年 4 月 15 日

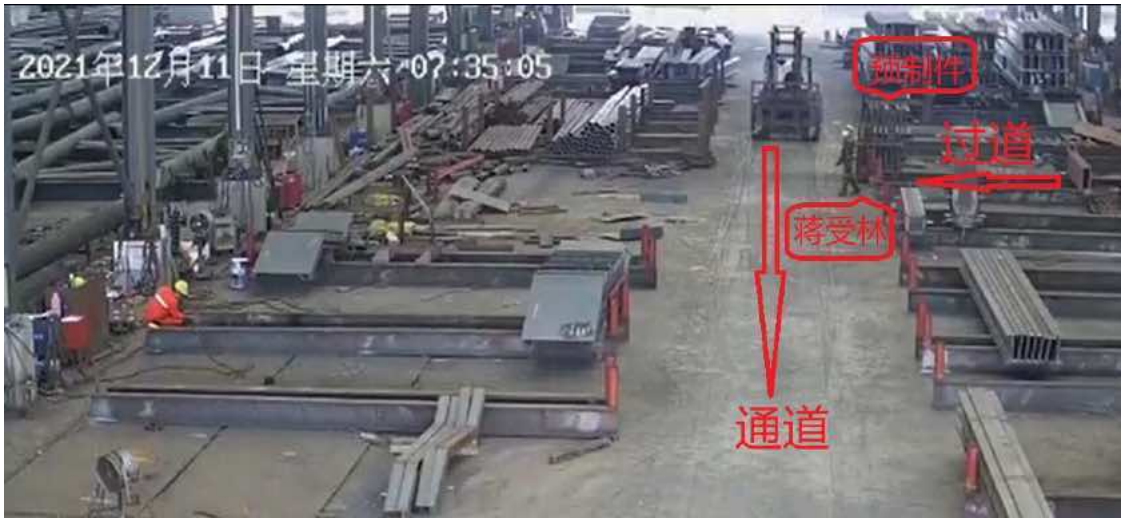
图 1

3.现场监控录像显示，2021 年 12 月 11 日 07:35:05（监控录像时间，下同），杨良栋驾驶涉事叉车在通道上行驶，蒋受林从涉事叉车前进方向的左侧过道走入通道（图 1），叉车通道与人行过道的交汇处有 2 个预制件（图 2）；蒋受林在进入通道时望向左上方，未向右侧观察，此时涉事叉车在其右侧行驶过来；07:35:07，蒋受林在通道向左缓慢行走，此时其背对涉事叉车，并在涉事叉车的行驶路线上（图 3）。
