长安镇2021年“7·5”一般机械伤害事故调查报告

长安镇“7·5”一般机械伤害事故调查组

2021年8月

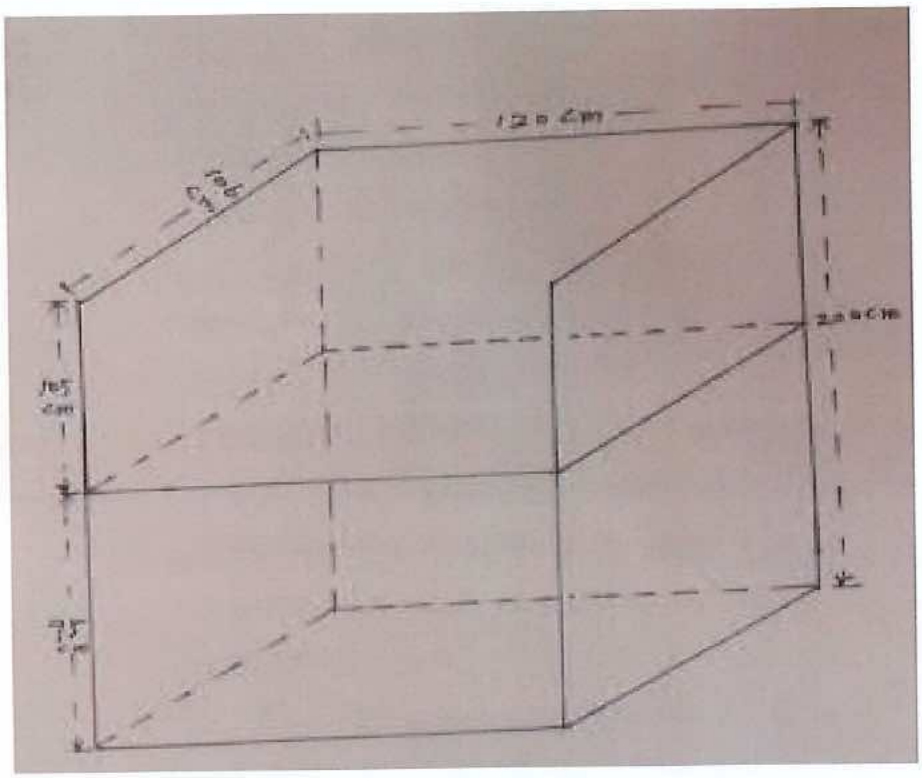
图 4 涉事破碎机的碎料缸尺寸示意图

碎料缸是一个由铁板做成的半开放形的围蔽区域，外观为绿色。其长、宽、高分别是 2.0m、1.2m、1.06m，与输送带相连的

一边上半部分敞开的高度 1.05m，下半部分围蔽的高度 0.95m（如图 4 所示）。根据技术专家现场确认，张元碧在事故发生时进入到碎料缸内蹲下做事，旁人在碎料缸外因视线受阻，相对难以发现该情况。

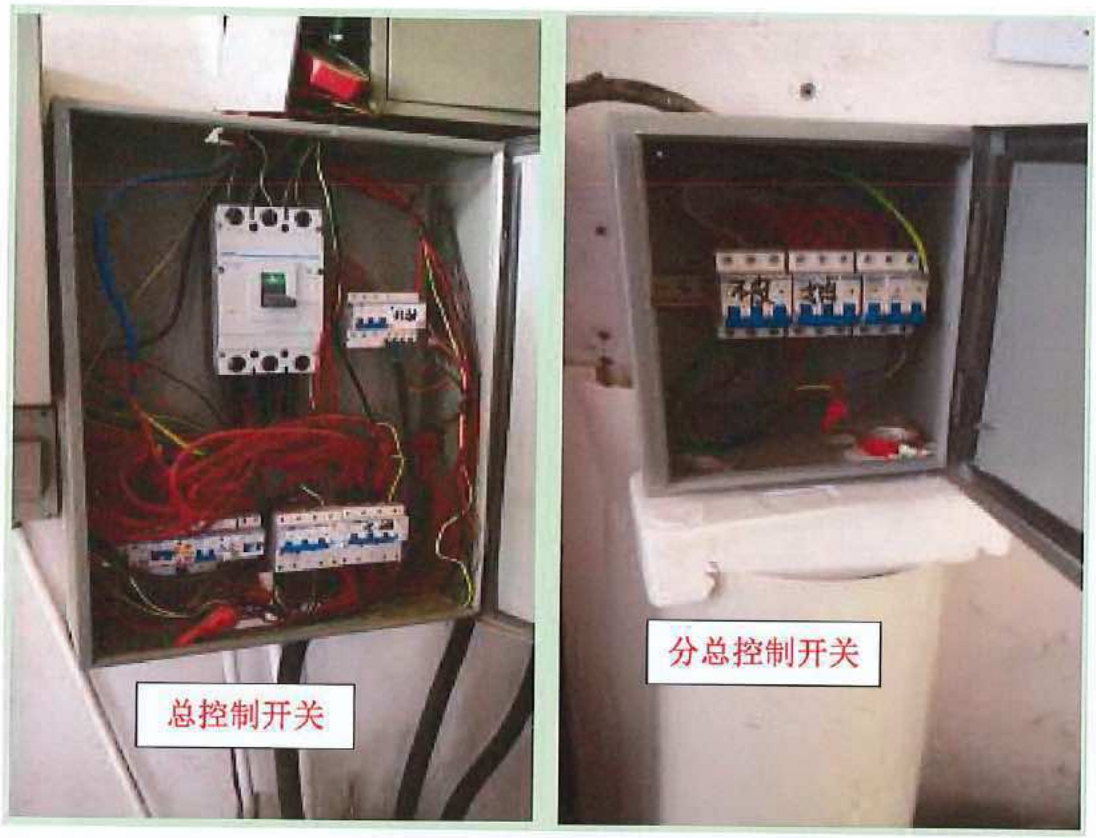
图 5 破碎机总控制开关和分总控制开关

3.破碎机电源控制开关情况。该破碎机有三级控制开关，分别是总控制开关、分总控制开关和控制开关。总控制开关设置车间旁边的房间内，分总控制开关设置在破碎机输送带旁边的墙上（如图 5 所示），控制开关设置在碎料缸的右侧上部（如图 6 所示）。任何一级控制开关打下来，都能使破碎机停机。
