望牛墩镇“3•31”一般高处坠落事故调查报告

望牛墩镇“3·31”一般高处坠落事故调查组

2021年10月

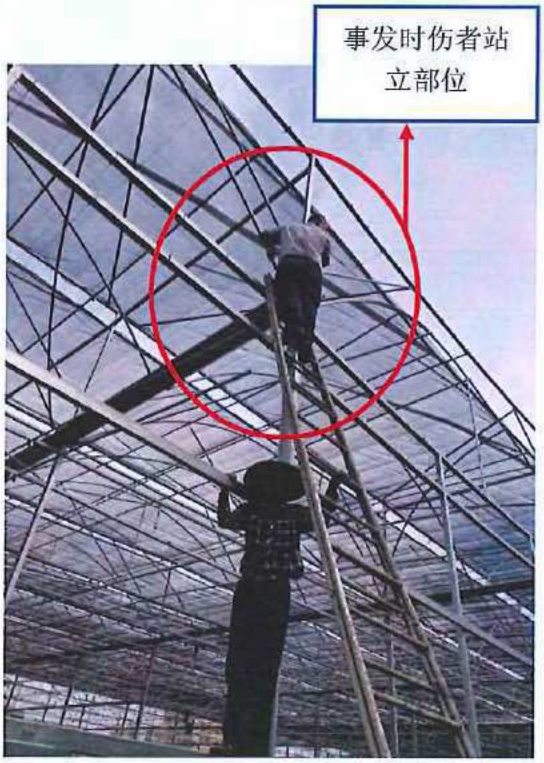
1、事故发生所在地位于望牛墩镇农业生态园内温室大棚首期工程2#棚。事故发生点位于农业生态园南侧的2#棚；2#棚面积为5760m²，肩高6m，棚架结构为钢结构桁架。

图2、事故发生所在地

图3、伤者跌落部位

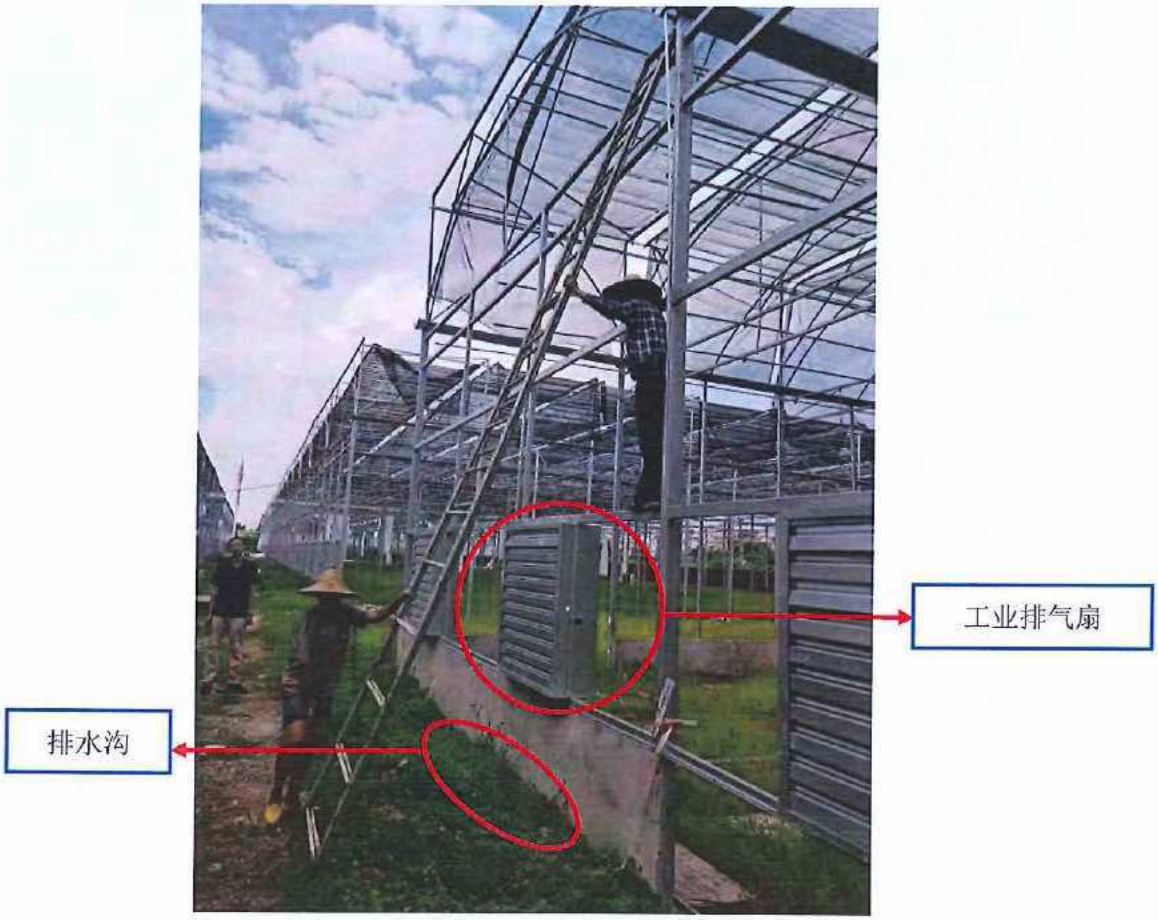
4、事故发生时作业人员未将人字梯张开使用，采用单件倚靠式踏棍梯子（直梯）斜靠棚架作业方式；人员在攀爬梯子时梯框明显弯曲晃动。

8、作业区域地面为泥土地，地面不平整、部分泥泞；梯子与棚架之间存在一条排水沟，沟宽约 25cm，沟底长满杂草；梯子下方装有工业排气扇，根据现场模拟作业，该排气扇不妨碍登高作业，但人员跌落时可能刮碰。（事故发生时，工业排气扇未安装。）根据笔录，登高作业期间周边无

图 5、现场模拟事发时作业方式
