湛江市霞山区东新街道何某红住宅楼“1·25”较大火灾事故调查报告

湛江市霞山区东新街道何某红住宅楼

“1·25”较大火灾事故调查组

2023年10月8日

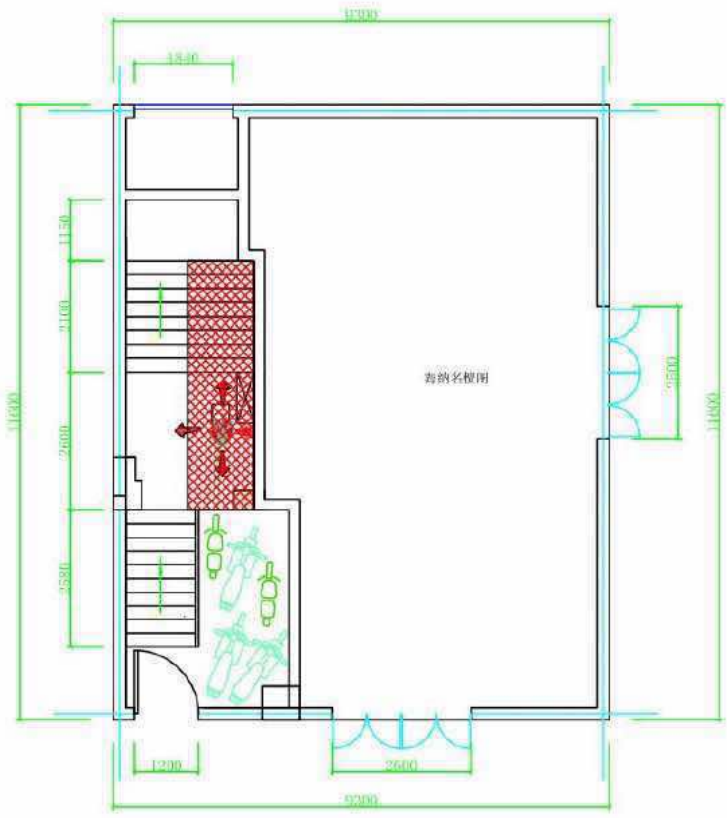
起火建筑一层平面图

起火建筑位于湛江市霞山区东新街道东新花园 E3 栋 8 号，地址坐落于“湛江市霞山区社坛路 67 号 8 门”，房产证户主名字何某红，属于私人自建住宅。该建筑东面是金豪城市嘉苑小区；南面是东新花园 E4 栋 8 号楼；西面是东新花园 E3 栋 7 号楼；北面是东新花园 E2 栋 8 号楼；东、南、北三侧与周围建筑设置有小区内道路，西侧与 E3 栋 7 号楼连在一起。该建筑主体地上 8 层，坐北朝南，为钢筋混凝土框架结构，建设用地面积 120 平方米，总建筑面积 865.12 平方米。

该建筑属于独栋自建住宅，其中1层设置为商铺与其他楼层实现物理分隔，1层南向西侧设置住宅楼梯，2层以上每层设置一套住宅，三房两厅两卫结构，其中第2、8层用于何某红家人自住，3、4、5、6、7层出租给其他租客作为住宅使用。
