东莞洪梅台玻华南玻璃有限公司“5•26”一般物体打击事故调查报告

东莞市政府事故调查组

2023 年 8 月

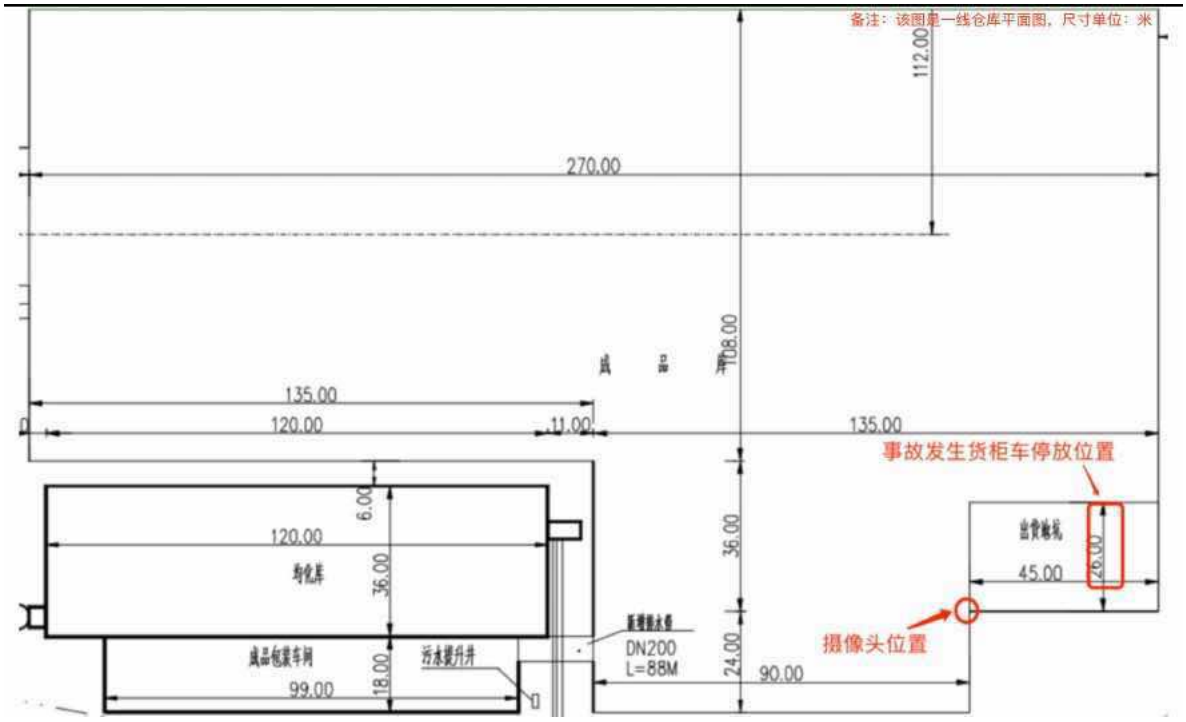
图 15 一线仓库平面图

5.涉事区域仅有一处监控视频（见图 15），其视角仅限于一线出货平台，未能显示事发点（货柜内）的情况。根据该监控视频显示，货柜上货顺序为左一、右一、右二、左二；事故木箱在 9 时 6 分 14 秒倾倒。（见图 16）

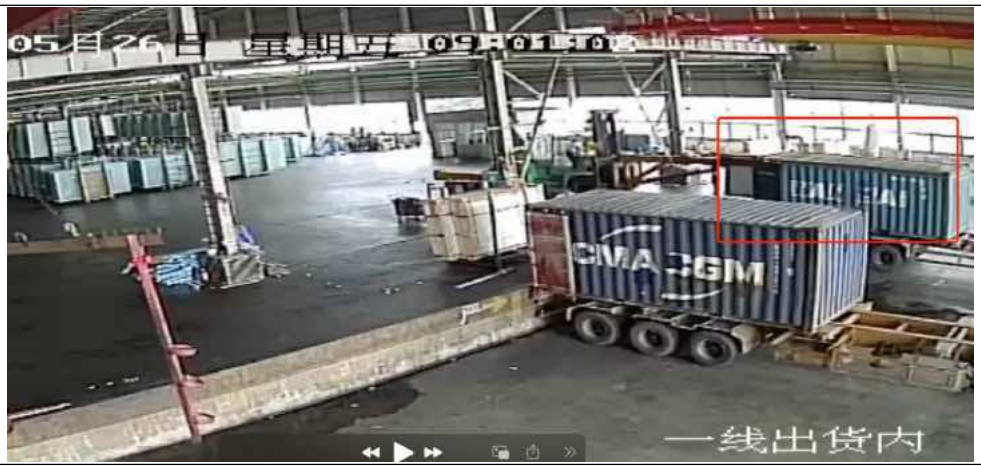
图 16 左一木箱（以下简称“1#木箱”）开始进入

图 17 右一木箱（以下简称“2#木箱”）开始进入

图 18 右二木箱（以下简称“3#木箱”）开始进入

图 19 左二木箱（以下简称“4#木箱”）开始进入

图 20 4#木箱已倾倒（视频显示该节点货柜剧烈晃动）

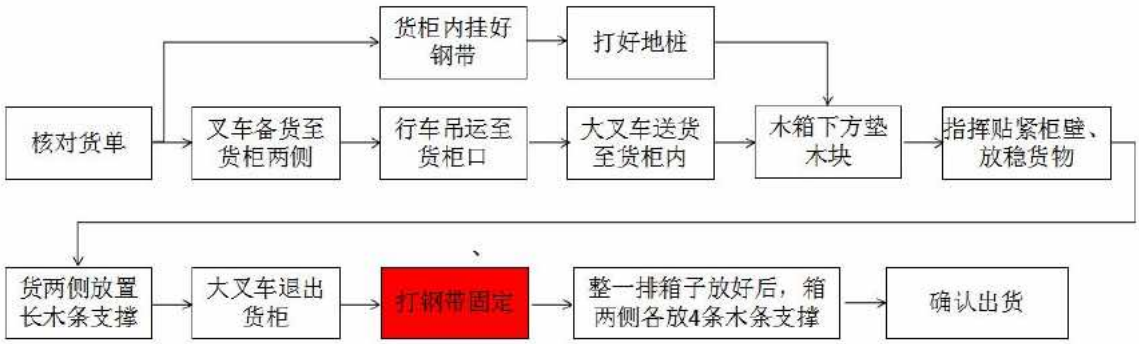
图23 发货环节工作流程

本次事故发生在台玻公司一线仓库一线出货平台的发货环节。根据询问证人证言，发货环节工作流程如下:
